NAF Bruktbiltest

Testdato
12.05.2026

Bilmerke	Volkswagen	Motorstørrelse	1968 cm ³
Modell	PASSAT	Motoreffekt	130 kW
Type	3C	Aksler i drift	2
Registreringsnr.	CF77192	Drivstofftype	Diesel
Understellsnr.	WVWZZZ3CZFE068470	Kjøretøygruppe	101
Km.stand.	190909	Bruktimportert	Nei
Farge	Hvit	Registreringsår	2015
Karosseritype	Stasjonsvogn	Registrert første gang	27.01.2015
		Frist for neste EU kontroll	02.01.2027

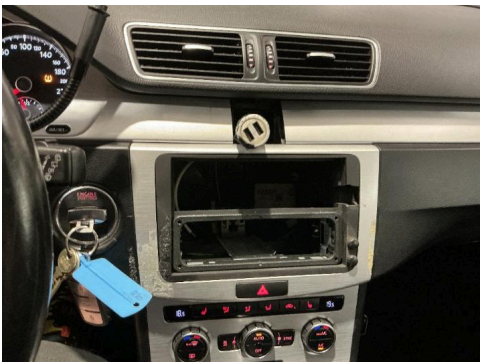
22. Dashbord /midtkonsoll.

10.1	Dashbord /midtkonsoll.	Manglende/løse deler eller deksler:	Dashbord
15.1	Utvendig speil.	Skade på speilramme / -hus	Venstre side, Høyre side
25.3	Lykter/lys - virkemåte.	Lys virker ikke	Venstre fjernlys, Høyre fjernlys

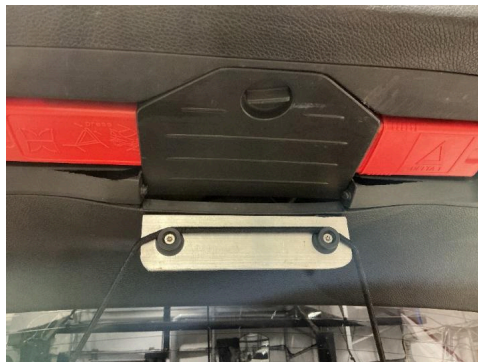
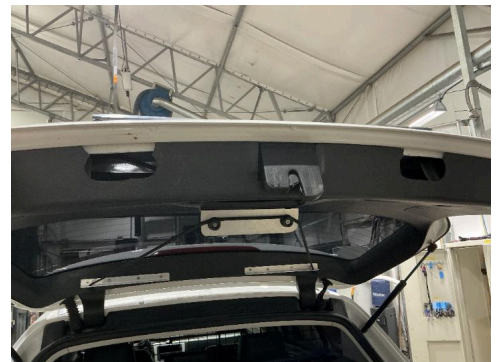
R 23. Dørtrekk.

38.2	Døråpning.	Sår eller skade:	Høyre fordør, Venstre fordør, Venstre bakdør, Høyre bakdør
38.4		Rust:	Venstre fordør, Høyre fordør
39.3	Dørtrekk.	Hull/rift/flenge i dørtrekk:	Bakluke/-dør

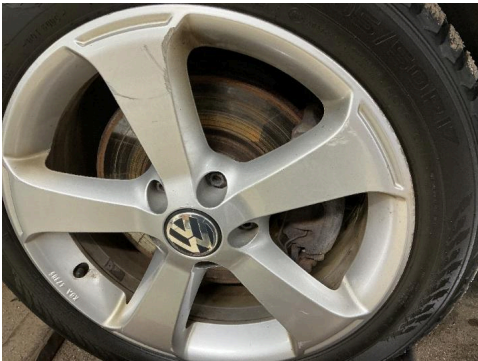
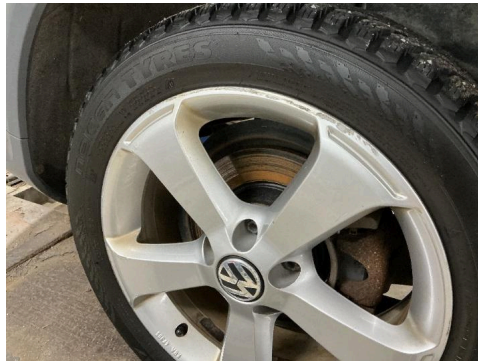
50.8		Bulk (er):	Venstre fordør, Venstre bakdør, Høyre bakdør, Venstre bakskjerm
50.10		Skadet:	Støtfanger foran
76.2	Felg.	Vesentlig riper / hakk:	Høyre bak, Høyre foran

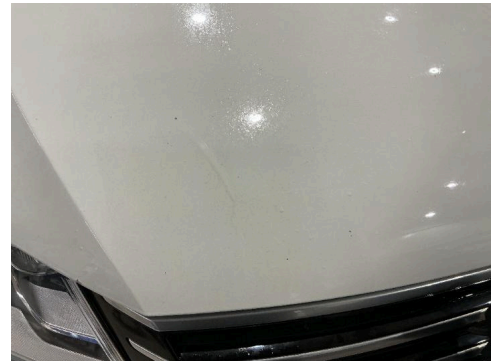
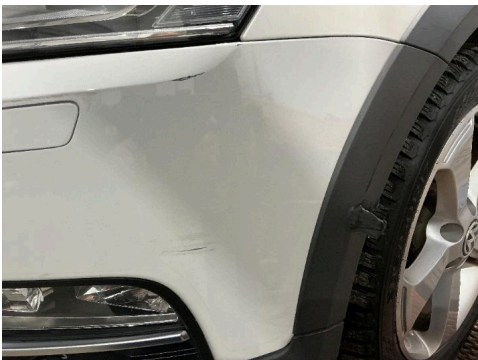
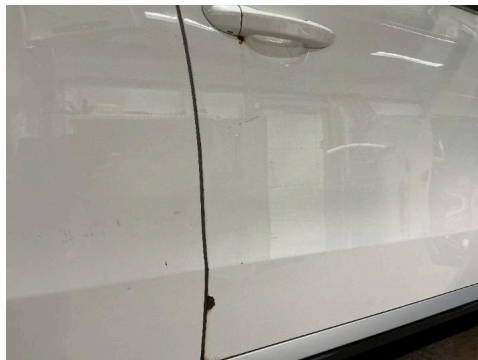
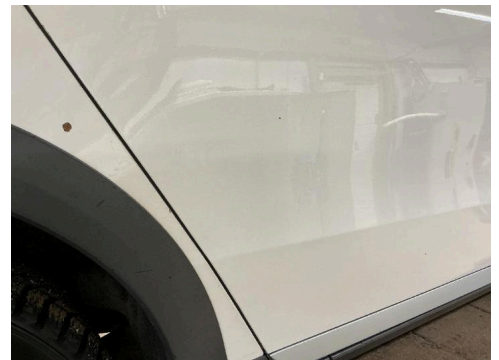
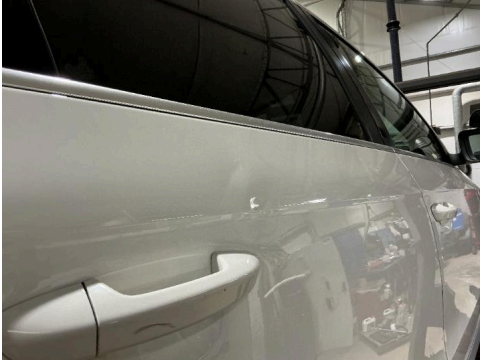
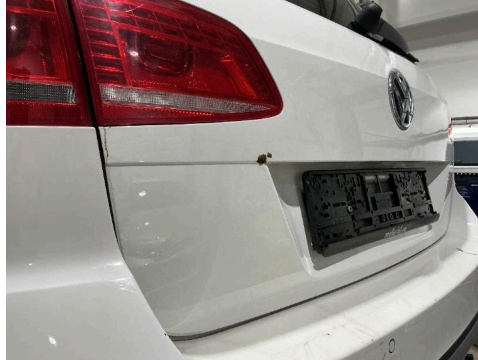
48.1	Bagasjeromstildekning/rollo	Mangler.	
49.3	Reservehjul / dekkreparasjonssett.	Dekkreparasjonssett mangler	
50.2	Lakk / karosseri utvendig.	Lakkriper:	Støtfanger bak

50.3		Steinsprut/lakksår	Panser
50.4		Rustangrep:	Bakluke, Venstre fordør, Venstre bakdør, Venstre bakskjerm, Høyre fordør
50.5		Lakkslipp/flassing	Høyre bakdør, Høyre bakskjerm
