# NAF Bruktbiltest

**Testdato**  
13.05.2026

Bilmerke	Volkswagen	Motorstørrelse	1968 cm <sup>3</sup>
Modell	TRANSPORTER	Motoreffekt	110 kW
Type	7J0	Aksler i drift	2
Registreringsnr.	CH16423	Drivstofftype	Diesel
Understellsnr.	WV1ZZZ7HZMH129432	Kjøretøygruppe	315
Km.stand.	91550	Bruktimportert	Nei
Farge	Hvit	Registreringsår	2021
Karosseritype	Integrert førerhus	Registrert første gang	28.07.2021
		Frist for neste EU kontroll	27.07.2027

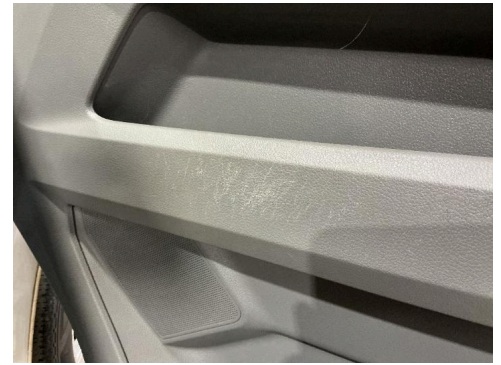
21. Dørtrekk.

Ref.Id	Opplysning	Resultat	Beskrivelse
4.7	Service/Dokumentasjon.	Bilen har digital servicebok, denne er ikke kontrollert av NAF	
24.5	Feilkodeutlesing.	Ikke avlest grunnet kommunikasjonsproblemer med styresystemer	
27.6	Oppvarmet rute/speil.	Ikke funksjonsprøvd grunnet høy utetemperatur	
39.8	Dørtrekk.	Liten skade i dørtrekk:	Høyre fordør
47.10	Laste-/bagasjerom.	Lasterom har spesialinnredning	
50.38	Lakk / karosseri utvendig.	Lakk/karosseri er vurdert, men vanskelig når bilen er:	Foliert
50.39		* Diverse småskader i folie.	
51.12	Vognbunn/understell.	Stedvis rustdannelse i vognbunn/understell	
75.21	Dekk.	Dekktrykk er justert	Venstre bak

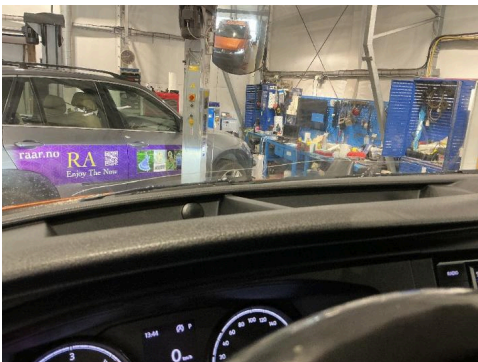
22. Glassruter.

Ref.Id	Repareres	Resultat	Beskrivelse
12.2	Glassruter.	Sprukket/skadet rute	Frontrute
36.1	Dører.	Feil med utvendig åpner:	Bakluke/-dør
42.3	Seter.	Misfarget/skittent:	Venstre foran, Høyre foran, Midten foran
49.7	Reservehjul / dekkreparasjonssett.	Reservehjul mangler	
50.8	Lakk / karosseri utvendig.	Bulk (er):	Bakluke
50.10		Skadet:	Høyre fordør, Høyre bakhjul
75.7	Dekk.	Dekk har lite luft/ punktert	Venstre bak
80.1	Motor og drivlinje - virkemåte	Beskrivelse av ulyd/ulyder: Suselyd ved gasspådrag.	
80.2		Ulyd fra motor	
81.13	Kjøreegenskaper.	* Ikke prøvekjørt pga venstre bakhjul lekker luft.
