**HYUNDAI IONIQ 5 BAKHJULSDRIFT**
**TESTDATO: 13.05.2026**
**KODE: 2024351**

<b>EF40283</b>	<b>80 621 KM</b>	<b>10.02.2023</b> Førstegang registrert	<b>Elektrisitet</b>
----------------	------------------	--	---------------------

NBF Tilstandsrapport er utarbeidet av Norges Bilbransjeforbund og Forbrukerrådet.

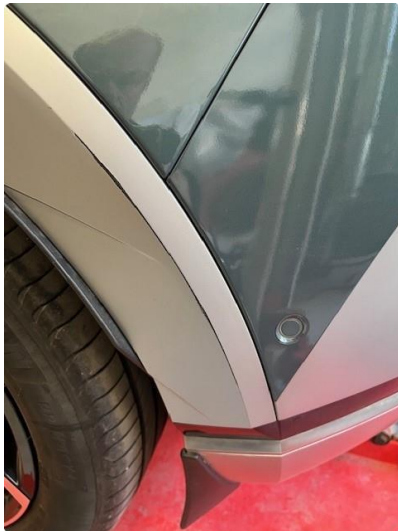
Punkt	Beskrivelse	Plassering
<b>1. EKSTERIØR</b>		
1.1 Skjermer	skjermutbygger skrapet	venstre bak
1.2 Støtfanger	riper	høyre foran

1.1 Skjermutbygger skrapet

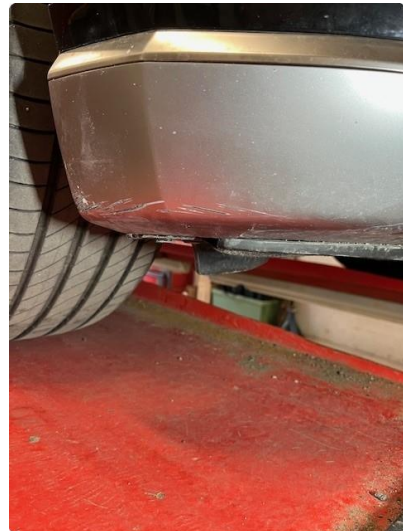
1.2 Riper
