NAF Bruktbiltest

Testdato
05.05.2026

Bilmerke	Audi	Motorstørrelse	2967 cm ³
Modell	A7 SPORTBACK	Motoreffekt	150 kW
Type	4G	Aksler i drift	2
Registreringsnr.	BS61837	Drivstofftype	Diesel
Understellsnr.	WAUZZZ4G8DN074569	Kjøretøygruppe	101
Km.stand.	212608	Bruktimportert	Nei
Farge	Svart	Registreringsår	2012
Karosseritype	Kombikupé	Registrert første gang	17.12.2012
		Frist for neste EU kontroll	17.03.2028

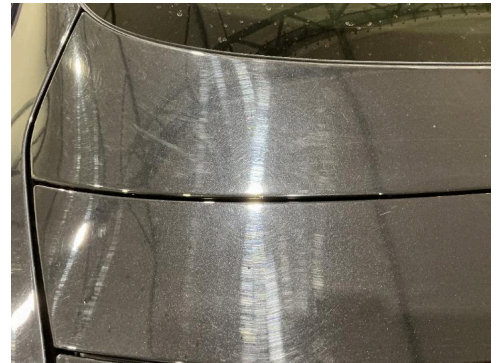
21. Bakluke

67.8	Ekstra hjulsett	Ekstra hjulsett mangler	
86.1	Lakk / karosseri utvendig	Skadet:	Høyre forskjerm
86.2		Lakkriper:	Bakluke, Høyre fordør, Høyre bakkdør

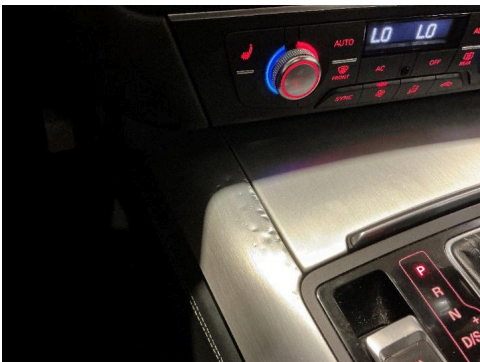
22. Dashbord / midtkonsoll

Ref.Id	Opplysning	Resultat	Beskrivelse
4.13	Service/ Dokum.	Bilen har digital servicebok, denne er ikke kontrollert av NAF	
17.32	Lys	Dugg i lykt:	Venstre baklys
23.7	Full systemskann	Diagnoseavlesing ligger i testrapport	
29.12	Oljenivå motor	Bilen er ikke utstyrt med peilepinne, oljenivå er ikke kontrollert	
48.6	Oppvarmet bakrute	Ikke funksjonsprøvd grunnet høy utetemperatur	
52.6	Lyktespyler / Visker	Spyler returnerer ikke eller er treg	Venstre side
60.7	Tilleggsvarmer / parkeringsvarmer	Ikke funksjonsprøvd	
60.8		Fjernkontroll ikke funnet	
81.9	Frontrute	Noe steinsprut	
86.21	Lakk / karosseri utvendig	Diverse småbulker/lakkriper	
86.26		Bilen er delvis omlakkert:	
86.35		Lakkrens ut over normal klargjøring:	
88.13	Underside	Stedvis rustdannelse i vognbunn/understell	
91.4	Dashbord / midtkonsoll	Liten skade:	Midtkonsoll

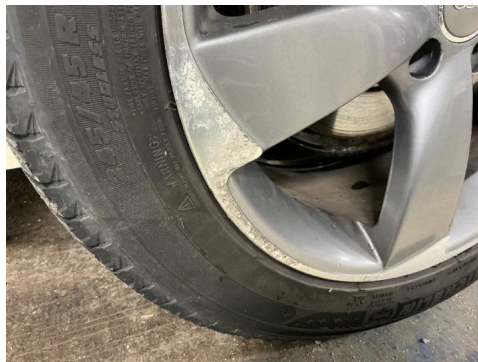
23. Felg

65.11	Dekk	Mønsterdybde under 1,6 mm for sommerdekk, eller 3,0 mm for vinterdekk:	Høyre foran
66.8	Felg	Vesentlig oksidering/rust	Venstre foran, Venstre bak, Høyre bak, Høyre foran

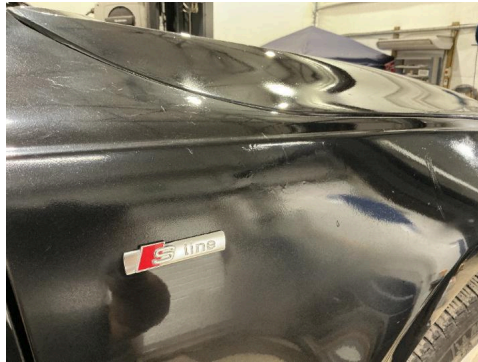
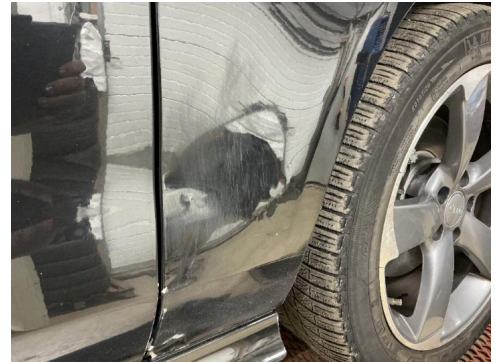
R 26. Høyre forskjerm

86.11		Mangelfull kvalitet på replakkering:	Venstre forskjerm, Panser, Høyre forskjerm, Støtfanger bak
86.14		Steinsprut/lakksår	Venstre fordør
86.15		Lakkslipp/flassing	Støtfanger bak
