NAF Bruktbiltest

Testdato
19.05.2026

Bilmerke	Volvo	Motorstørrelse	1969 cm ³
Modell	V60 T8 Twin Engine	Motoreffekt	223 kW
Type	Z	Aksler i drift	2
Registreringsnr.	RL41108	Drivstofftype	Bensin
Understellsnr.	YV1ZWBMUDK1341474	Kjøretøygruppe	101
Km.stand.	175400	Bruktimportert	Nei
Farge	Hvit	Registreringsår	2019
Karosseritype	Stasjonsvogn	Registrert første gang	03.06.2019
		Frist for neste EU kontroll	13.08.2027

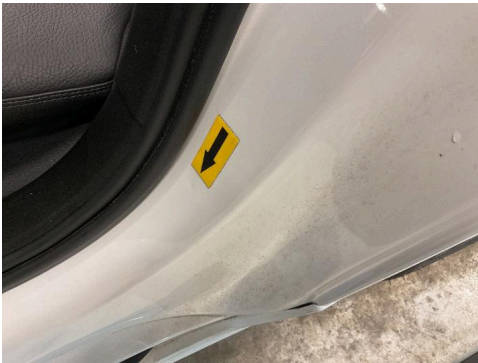
31. Døråpning.

Ref.Id	Repareres	Resultat	Beskrivelse
50.2	Døråpning.	Sår eller skade:	Venstre baddør, Høyre baddør
56.3	Ladekabel elbil/hybrid.	Ladekabel mangler	
62.10	Lakk / karosseri utvendig.	Skadet:	Støtfanger foran
