NAF Bruktbiltest

Testdato
18.05.2026

Bilmerke	Audi	Motorstørrelse	1968 cm ³
Modell	A6 Avant	Motoreffekt	140 kW
Type	4G	Aksler i drift	2
Registreringsnr.	DR18342	Drivstofftype	Diesel
Understellsnr.	WAUZZZ4G8HN065070	Kjøretøygruppe	101
Km.stand.	188447	Bruktimportert	Nei
Farge	Blå	Registreringsår	2016
Karosseritype	Stasjonsvogn	Registrert første gang	24.11.2016
		Frist for neste EU kontroll	27.02.2028

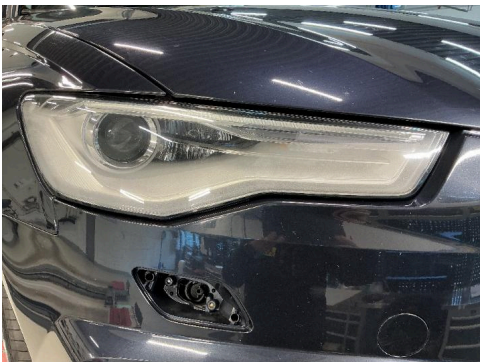
58. Lykter/lys - tilstand.

26.1	Unormal lyd.	Beskrivelse av ulyd/ulyder: Hjullager, høyre bak	
26.8		Ulyd. Muligens svinghjul. Nærmere kontroll på verksted	
38.3	Lykter/lys - tilstand.	Vann/kondens i lykt/lampe:	Høyre nærlys

38.4		Krakerert lykteglass	Venstre baklys, Høyre baklys, Midtre bremselys
54.2	Seter.	Feil med seteregulering/lås:	Venstre foran
57.3	Tilhengerfeste.	Elektrisk nedfelling av hengerfeste virker ikke

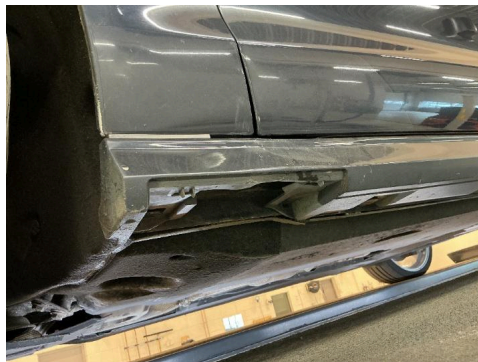
R 59. Vognbunn/understell.

62.6		Lakkblerer	Høyre bakskjerm
62.10		Skadet:	Støtfanger foran
63.1	Vognbunn/understell.	Skadet/løst plastdeksel:	Venstre
75.6	Drivstofftank, rør, slange.	* Tanklokk åpner seg ikke
