**TOYOTA HILUX 150 HK AUTOMAT 4X4**
**TESTDATO: 20.05.2026**
**KODE: 2028452**

<b>UX70762</b>	<b>125 238 KM</b>	<b>30.07.2019</b> Førstegang registrert	<b>Diesel</b>
----------------	-------------------	--	---------------

NBF Tilstandsrapport er utarbeidet av Norges Bilbransjeforbund og Forbrukerrådet.

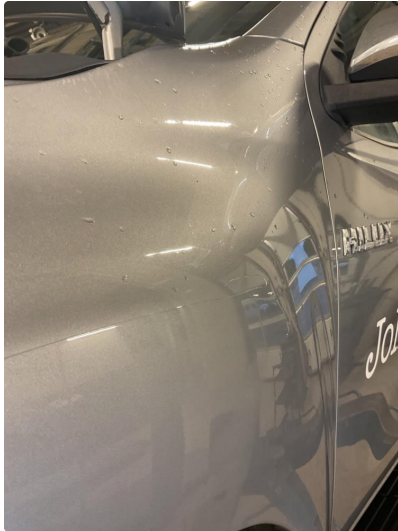
Punkt	Beskrivelse	Plassering
<b>1. EKSTERIØR</b>		
1.1 Skjermer	ripe(r)	venstre foran
1.2 Støtfanger	skrubbskader underkant	foran

1.1 Ripe(r)

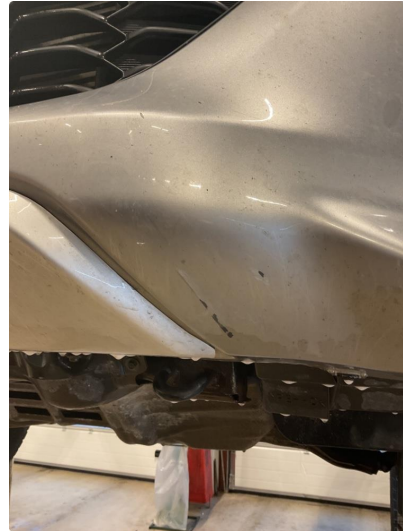
1.2 Skrubbskader underkant
