# NAF Bruktbiltest

**Testdato**  
23.04.2026

Bilmerke	Mercedes-Benz	Motorstørrelse	1950 cm <sup>3</sup>
Modell	E 300 de	Motoreffekt	143 kW
Type	RIES	Aksler i drift	1
Registreringsnr.	DR73950	Drivstofftype	Diesel
Understellsnr.	W1K2132161A764650	Kjøretøygruppe	101
Km.stand.	395469	Bruktimportert	Nei
Farge	Hvit	Registreringsår	2019
Karosseritype	Stasjonsvogn	Registrert første gang	03.12.2019
		Frist for neste EU kontroll	23.09.2026

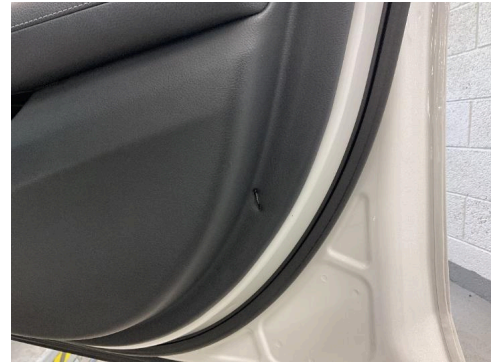
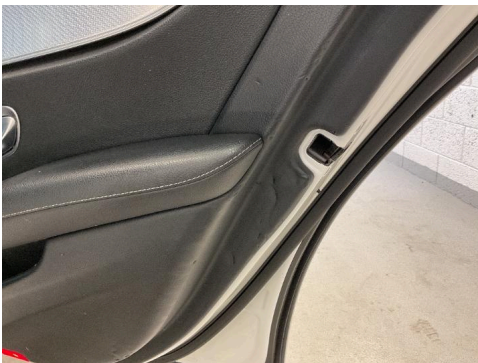
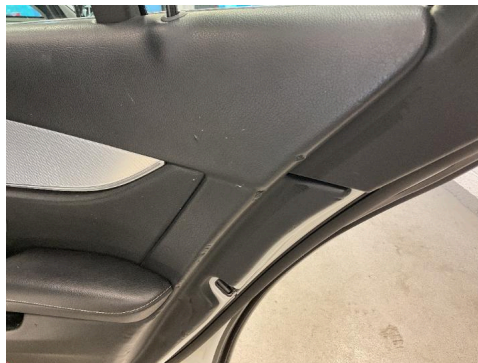
86.2		Lakkriper:	Venstre sidekanal
86.5		Bulk (er):	Venstre fordør, Venstre bakdør
88.2	Underside	Skadet/løst plastdeksel:	Venstre foran, Midten
96.1	Dørtrekk	Hull/rift/flenge i dørtrekk:	Høyre fordør, Venstre bakdør, Høyre bakdør

27. Dørtrekk

28. Dørtrekk

29. Dørtrekk

30. Dørtrekk

31. Dørtrekk

32. Dørtrekk

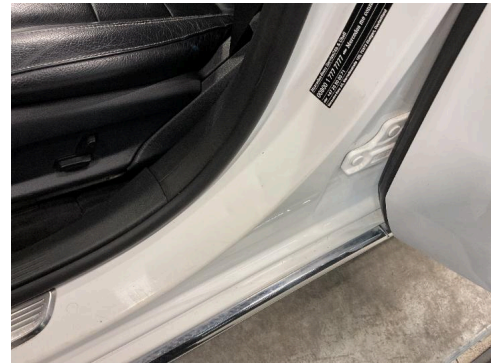
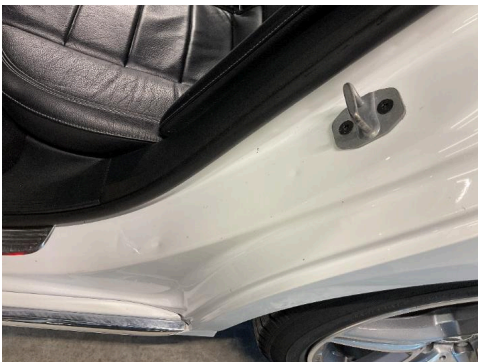
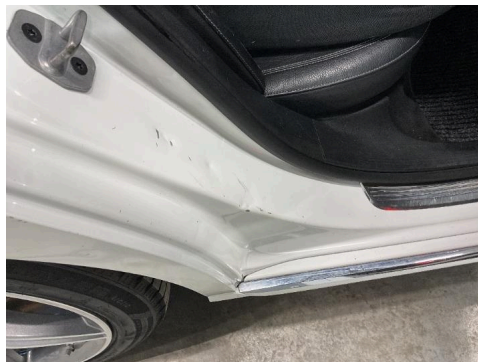
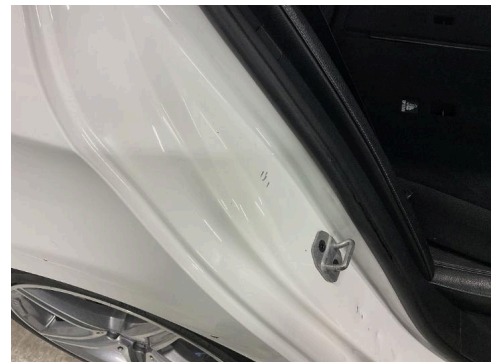
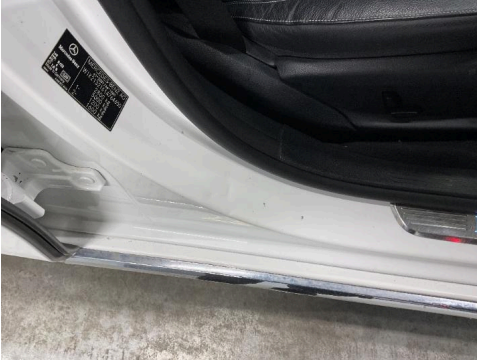
97.1	Døråpning	Sår eller skade:	Høyre fordør, Venstre bakdør, Høyre bakdør, Venstre fordør

33. Døråpning

34. Døråpning

35. Døråpning

36. Døråpning

37. Døråpning

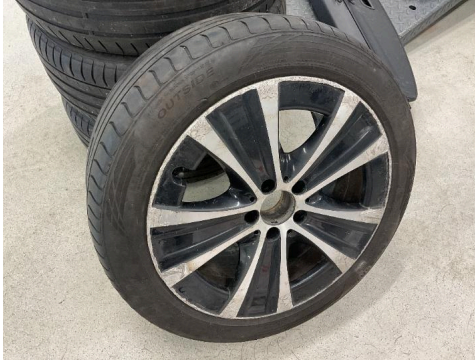
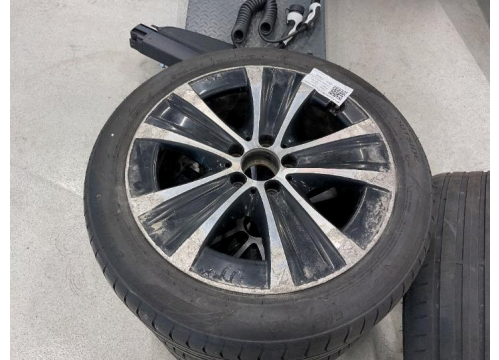
50.4	Varmeapparat / klimaanlegg (AC)	Svak eller ingen kjølevirkning fra AC	
67.23	Ekstra hjulsett	Vesentlig ripe(r) inn til grunnmaterialet på felg:	4 felger

38. Ekstra hjulsett

39. Ekstra hjulsett

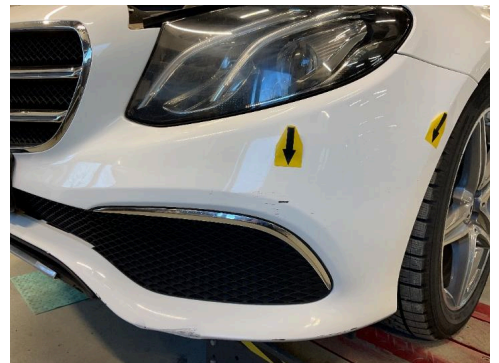
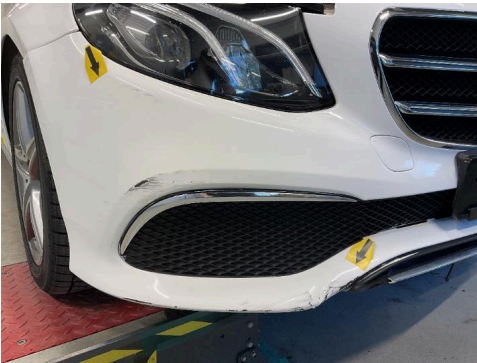
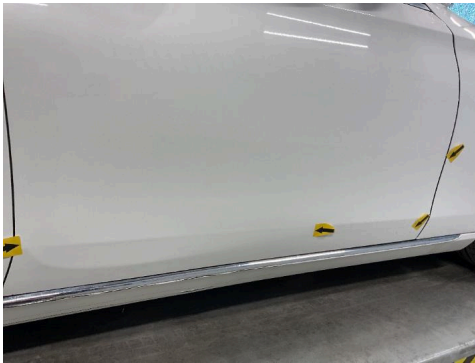
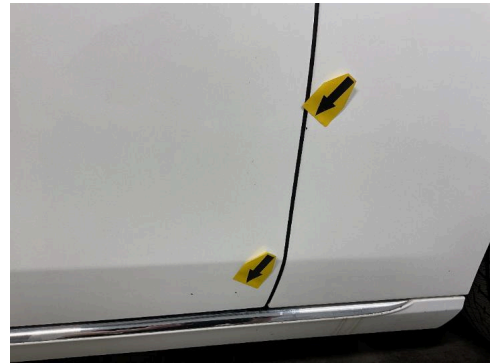
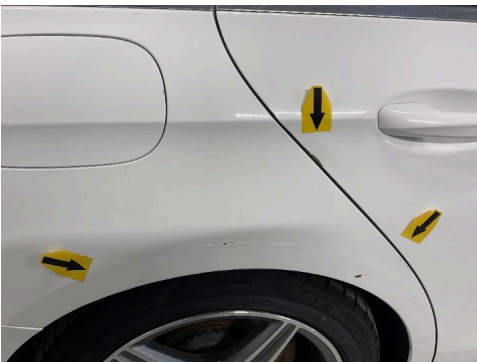
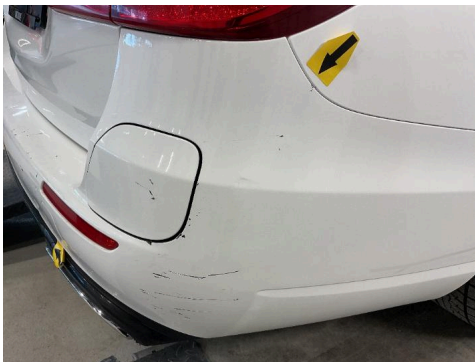
73.2	Styrestag/ledd	Slakk i styreledd:	Venstre indre foran
86.1	Lakk / karosseri utvendig	Skadet:	Støtfanger foran, Støtfanger bak, Høyre sidekanal, Høyre fordør, Høyre bakdør

42. Lakk / karosseri utvendig

43. Lakk / karosseri utvendig

44. Lakk / karosseri utvendig

45. Lakk / karosseri utvendig

46. Lakk / karosseri utvendig

47. Lakk / karosseri utvendig

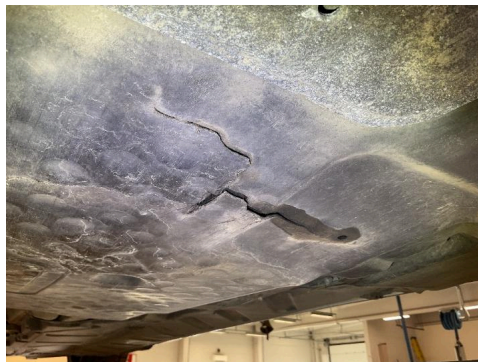
58. Underside

59. Underside
