NAF Bruktbiltest

Testdato
24.02.2026

Bilmerke	Peugeot	Motorstørrelse	1199 cm ³
Modell	2008	Motoreffekt	114 kW
Type	U	Aksler i drift	1
Registreringsnr.	SX11684	Drivstofftype	Bensin
Understellsnr.	VR3USHNNSKJ859148	Kjøretøygruppe	101
Km.stand.	124778	Bruktimportert	Nei
Farge	Oransje	Registreringsår	2019
Karosseritype	Flerbruksbil	Registrert første gang	18.12.2019
		Frist for neste EU kontroll	17.12.2025

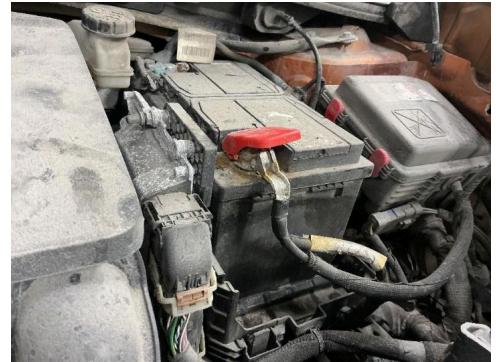
57. Batteri ytre tilstand

Ref.Id	Repareres	Resultat	Beskrivelse
4.8	Service/ Dokum.	Aktivert serviceindikator	
6.7	Bremsekiver	Bremsekivetykkelse er under fabrikantens minimumsmål	Venstre foran, Høyre foran
57.4	Batteri ytre tilstand	* Løs pol, lar seg ikke låse	
66.8	Felg	Vesentlig ripe / hakk:	1 felg
67.8	Ekstra hjulsett	Ekstra hjulsett mangler	
69.6	Reservehjul / dekkreparasjonssett	Dekkreparasjonssett, holdbarhetsdato har utløpt	
86.14	Lakk / karosseri utvendig	Steinsprut/lakksår	Panser
96.1	Dørtrekk	Hull/rift/flenge i dørtrekk:	Venstre baddør
97.1	Døråpning	Sår eller skade:	Venstre baddør, Høyre baddør
98.3	Seter	Hull/rift gjennom setetrekk:	Venstre foran

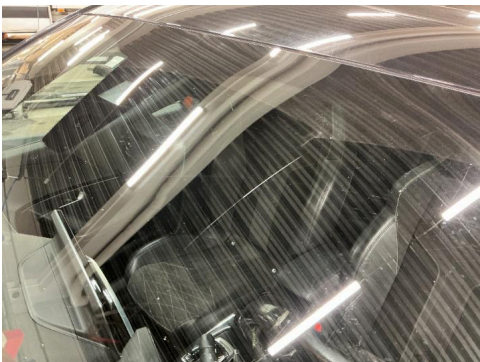
64. Frontrute

81.10	Frontrute	Slitt frontrute	
87.11	Utvendig speil	Ripe i speilhus:	Høyre
