NAF Bruktbiltest

Testdato
18.05.2026

Bilmerke	Audi	Motorstørrelse	1781 cm ³
Modell	A3 S3	Motoreffekt	154 kW
Type	8L	Aksler i drift	2
Registreringsnr.	BP43571	Drivstofftype	Bensin
Understellsnr.	WAUZZZ8LZYA030024	Kjøretøygruppe	101
Km.stand.	192726	Bruktimportert	Nei
Farge	Rød	Registreringsår	1999
		Registrert første gang	21.10.1999
		Frist for neste EU kontroll	30.01.2027

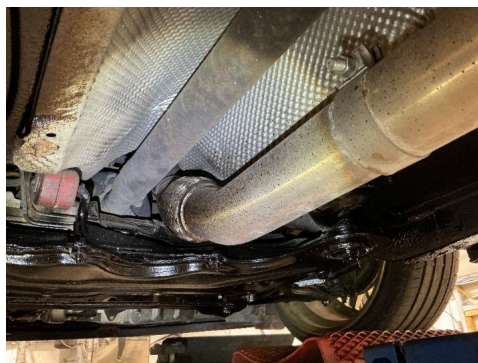
29. Eksosanlegg

4.8		Aktivert serviceindikator	
33.12	Eksosanlegg	* Modifisert eksosanlegg, ikke godkjent i vognkort.	
37.3	Registerreim	Det foreligger ingen dokumentasjon på bytte av registerreim iht oppgitt intervall. Nærmere undersøkelse/kontroll anbefales

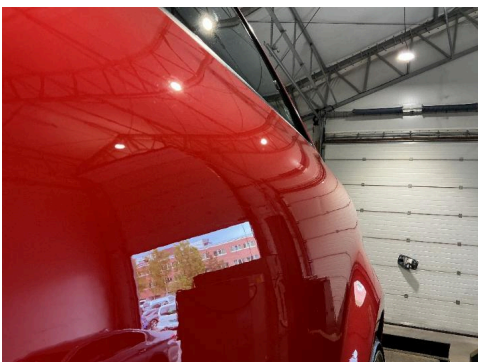
34. Venstre baksjerm

77.9	Fjærer / fjærbein	Senkesett er montert, men ikke godkjent og anmerket i vognkort	
86.5	Lakk / karosseri utvendig	Bulk (er):	Venstre bakskjerm
86.14		Steinsprut/lakksår	Venstre bakskjerm
Ref.Id	Opplysning	Resultat	Beskrivelse
