NAF Bruktbiltest

Testdato
19.05.2026

Understellsnr.	WBA3X91020D152072	Motorstørrelse	- cm ³
Km.stand.	124792	Motoreffekt	- kW
		Aksler i drift	
		Drivstofftype	
		Kjøretøygruppe	
		Bruktimportert	Nei
		Registreringsår	
		Registrert første gang

Køretøj: BMW 335i GT F34 xDrive
Motorkode: N55 B30 A
Produktionsår: 13-16
Kilometerstand: 124792 (skrevet af kontrolløren) 19. mai 2026 07:57:18
Registrering Nr:
VIN: WBA3X91020D152072 (udlæst fra styreenhed)
Testet: 19. mai 2026 07:59:49

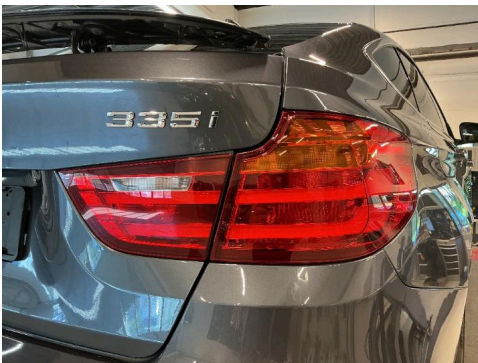
40. Lys

Ref.Id	Repareres	Resultat	Beskrivelse
17.5	Lys	Skadet lykteglass:	Venstre baklys
50.4	Varmeapparat / klimaanlegg (AC)	Svak eller ingen kjølevirkning fra AC	
67.8	Ekstra hjulsett	Ekstra hjulsett mangler	
83.11	Dør-/panseråpner	Slitt / skade på gummilist:	Venstre foran
86.14	Lakk / karosseri utvendig	Steinsprut/lakksår	Støtfanger foran
