NAF Bruktbiltest

Testdato
19.05.2026

Bilmerke	Jaguar	Motorstørrelse	- cm ³
Modell	I-PACE	Motoreffekt	147 kW
Type	DH	Aksler i drift	2
Registreringsnr.	EV25995	Drivstofftype	Elektrisk
Understellsnr.	SADHA2B17K1F64251	Kjøretøygruppe	101
Km.stand.	87205	Bruktimportert	Nei
Farge	Grå	Registreringsår	2018
Karosseritype	Stasjonsvogn	Registrert første gang	22.10.2018
		Frist for neste EU kontroll	30.05.2026

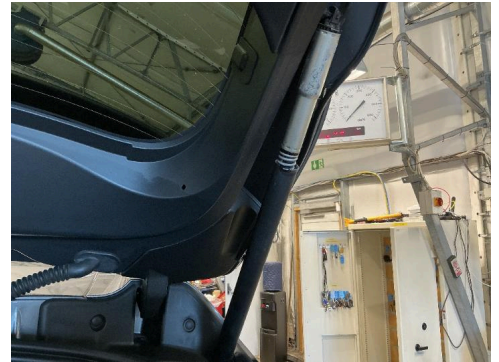
27. Dør-/panseråpner

Ref.Id	Repareres	Resultat	Beskrivelse
17.7	Lys	Krakerert lykteglass	Høyre sideblink
83.6	Dør-/panseråpner	Defekt gassfjær / fjær:	Bakluke/-dør
86.2	Lakk / karosseri utvendig	Lakkriper:	Støtfanger foran
86.5		Bulk (er):	Høyre bakdør, Høyre bakskjerm
