**CITROËN E-C4 FORHJULSDRIFT**
**TESTDATO: 08.01.2026**
**KODE: 1917759**

<b>ED77132</b>	<b>37 836 KM</b>	<b>23.03.2022</b> Førstegang registrert	<b>Elektrisitet</b>
----------------	------------------	--	---------------------

NBF Tilstandsrapport er utarbeidet av Norges Bilbransjeforbund og Forbrukerrådet.

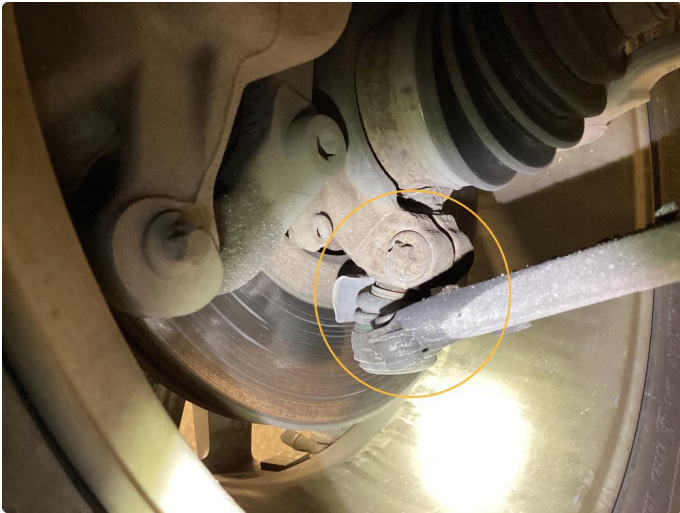
Punkt	Beskrivelse	Plassering
<b>1. HJULOPPHENG/STYRING</b>		
1.1 Forstilling	slakk i bærekule	begge foran

1.1 Slakk i bærekule

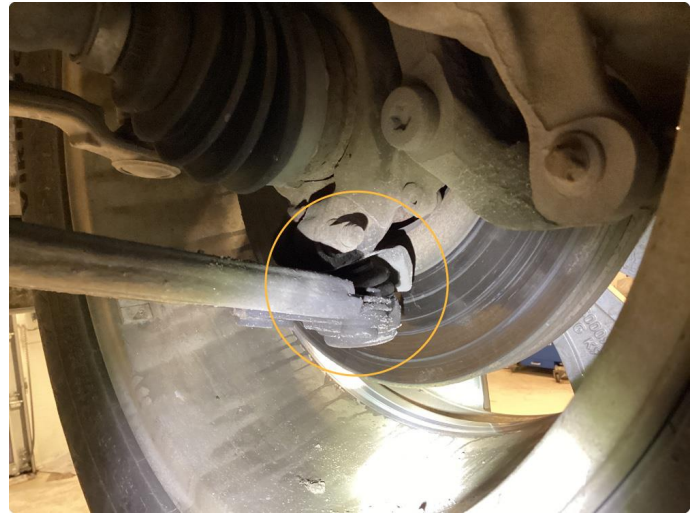
1.1 Slakk i bærekule
