NAF Bruktbiltest

Testdato
18.05.2026

Bilmerke	Citroen	Motorstørrelse	1199 cm ³
Modell	C4 CACTUS	Motoreffekt	81 kW
Type	0	Aksler i drift	1
Registreringsnr.	DR73679	Drivstofftype	Bensin
Understellsnr.	VF70PHNPXJE557826	Kjøretøygruppe	101
Km.stand.	50648	Bruktimportert	Nei
Farge	Grå	Registreringsår	2020
Karosseritype	Kombikupé	Registrert første gang	31.01.2020
		Frist for neste EU kontroll	30.01.2026

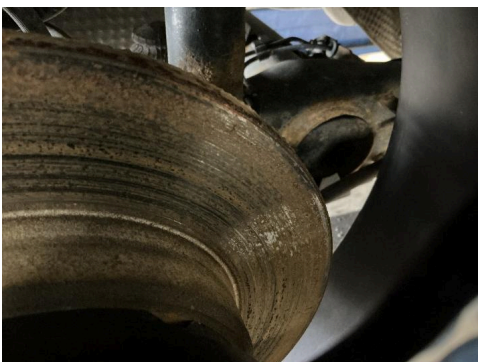
22. Bremseskive/klosser utvendig

Ref.Id	Repareres	Resultat	Beskrivelse
4.3	Service/Dokumentasjon.	Frist for EU kontroll er overskredet	
6.3	Varsellamper/ meldinger.	Varsellampe for TPMS (Dekktrykk) lyser	
6.4		Varsellampe for OBD (Motorlampe) lyser	
30.9	Batteri 12 volt.	Bør skifte batteri!	
34.3	Registerreim.	Det foreligger ingen dokumentasjon på bytte av registerreim iht oppgitt intervall. Nærmere undersøkelse/kontroll anbefales	
50.3	Lakk / karosseri utvendig.	Steinsprut/lakksår	Panser
50.6		Lakkblærer	Venstre bakhjør
50.8		Bulk (er):	Høyre baksjerm
60.1	Bremsekiver innvendig.	Rust på bremsekive:	Venstre bak, Høyre bak
60.2		Slitt bremsekive:	Venstre foran, Høyre foran
73.10	Bremsekive/klosser utvendig	Slitt bremsekive:	Venstre foran, Høyre foran
73.12		Rust på bremsekive:	Venstre bak, Høyre bak
78.2	Viskere, spylersystem	Dårlig viskerblad:	Høyre foran
