**SKODA ENYAQ 4X4**
**TESTDATO: 21.05.2026**
**KODE: 2030060**

<b>EH19433</b>	<b>46 510 KM</b>	<b>16.08.2023</b> Førstegang registrert	<b>Elektrisitet</b>
----------------	------------------	--	---------------------

<b>CHASSISNR:</b> TMBLE7NY7PF074335	<b>BRUKTIMPORT:</b> Nei
<b>KJØRETØY:</b> Personbil	<b>FRIST FOR PKK:</b> 16.08.2027

NBF Tilstandsrapport er utarbeidet av Norges Bilbransjeforbund og Forbrukerrådet.

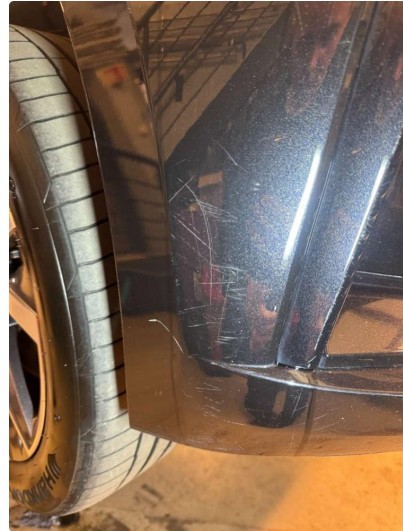
Punkt	Beskrivelse	Plassering
<b>1. EKSTERIØR</b>		
1.1 Dekk/Felger	skjev slitasje på sommerdekk, blir byttet før salg	
1.2 Støtfanger	Liten skrape	høyre foran

1.1 Skjev slitasje på sommerdekk, blir byttet før salg

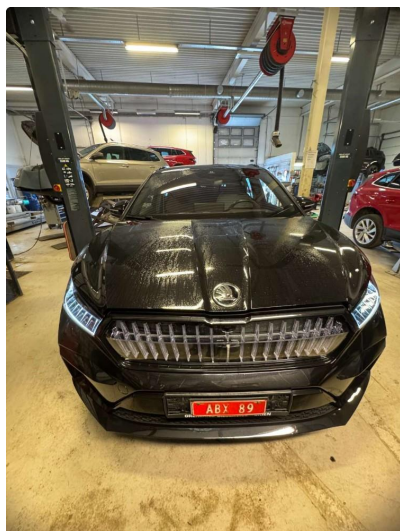
1.2 Liten skrape
