NAF Bruktbiltest

Testdato
17.02.2026

Bilmerke	Isuzu	Motorstørrelse	1898 cm ³
Modell	N/A	Motoreffekt	120 kW
Type	BTF	Aksler i drift	2
Registreringsnr.	BU29607	Drivstofftype	Diesel
Understellsnr.	MPATFS87JMT015822	Kjøretøygruppe	315
Km.stand.	160931	Bruktimportert	Nei
Farge	Oransje	Registreringsår	2022
Karosseritype	Pick-up	Registrert første gang	02.09.2022
		Frist for neste EU kontroll	01.09.2026

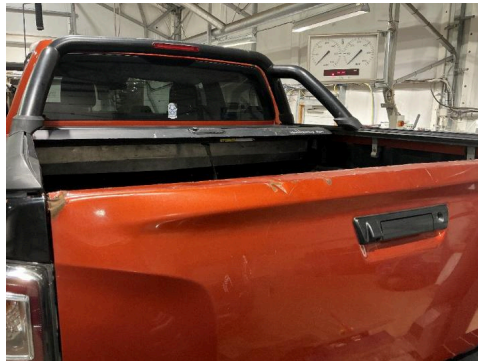
20. Bakluke

86.6		Bulk (er):	Venstre fordør, Høyre fordør, Høyre bakskjerm, Bakluke, Venstre bakkdør, Høyre bakkdør, Venstre bakskjerm, Venstre C-stolpe
86.14		Steinsprut/lakksår	Støtfanger foran

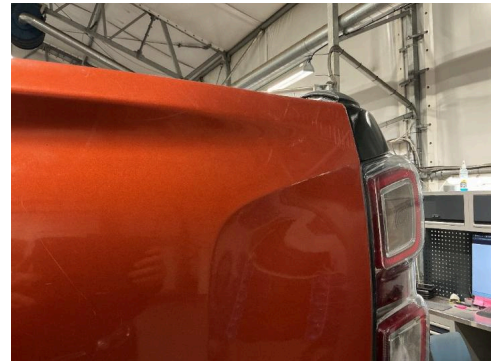
R 21. Bakluke

67.8	Ekstra hjulsett	Ekstra hjulsett mangler	
86.3	Lakk / karosseri utvendig	Lakkriper:	Høyre forskjerm, Bakluke, Venstre bakkdør, Venstre bakskjerm, Støtfanger bak, Venstre C-stolpe, Støtfanger foran

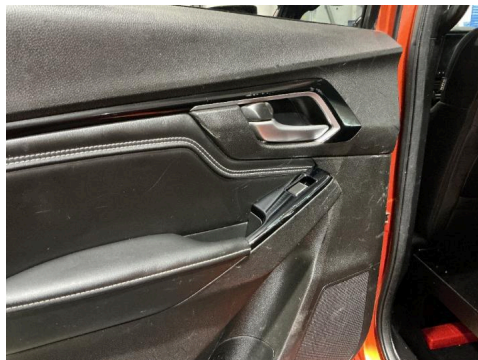
R 23. Dørtrekk

Ref.Id	Opplysning	Resultat	Beskrivelse
1.13	Kjøreegenskaper	Trekker litt til venstre	
5.12	Bremsebelegg	Tromler bak ikke demontert, bremsebelegg ikke kontrollert	
23.5	Full systemskann	Ikke avlest grunnet kommunikasjonsproblemer med styresystemer	
29.11	Oljenivå motor	Lavt oljenivå	
48.6	Oppvarmet bakrute	Ikke funksjonsprøvd grunnet høy utetemperatur	
65.21	Dekk	Mønsterdybde - tillatt, men anbefales byttet:	Høyre bak, Høyre foran
82.18	Siderute/bakrute	* Skade på solfilm høyre bak og venstre bak	
86.21	Lakk / karosseri utvendig	Diverse småbulker/lakkriper	
86.30		Lakk/karosseri er vurdert, men vanskelig når bilen er:	Delvis foliert
86.35		Lakkrens ut over normal klargjøring:	
96.4	Dørtrekk	Liten skade i dørtrekk:	Venstre bakkdør, Høyre

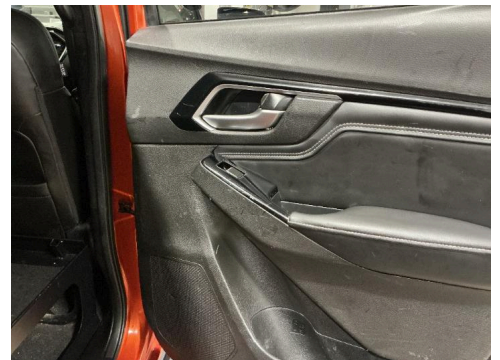
O 24. Dørtrekk

Ref.Id	Opplysning	Resultat	Beskrivelse
			bakdør

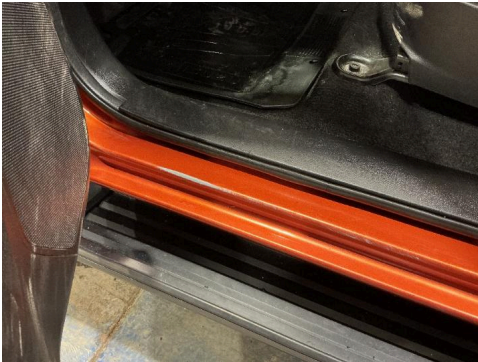
25. Døråpning

97.1	Døråpning	Sår eller skade:	Venstre fordør, Venstre bakkdør, Høyre bakkdør

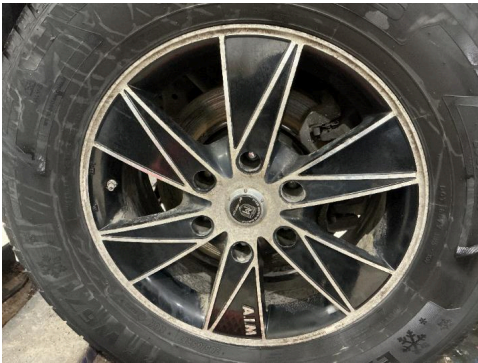
31. Felg

59.1	Tilhengerkontakt	Skadet	
65.11	Dekk	Mønsterdybde under 1,6 mm for sommerdekk, eller 3,0 mm for vinterdekk:	Venstre foran, Venstre bak
66.7	Felg	Vesentlig oksidering/rust	Venstre foran, Venstre bak, Høyre bak, Høyre foran
