# NAF Bruktbiltest

**Testdato**  
05.02.2026

Bilmerke	Mini	Motorstørrelse	1499 cm <sup>3</sup>
Modell	Countryman Cooper SE ALL4	Motoreffekt	100 kW
Type	FMX	Aksler i drift	2
Registreringsnr.	ZZ25957	Drivstofftype	Bensin
Understellsnr.	WMWYU7105J3E30671	Kjøretøygruppe	101
Km.stand.	54563	Bruktimportert	Nei
Farge	Rød	Registreringsår	2017
Karosseritype	Stasjonsvogn	Registrert første gang	21.09.2017
		Frist for neste EU kontroll	29.11.2025

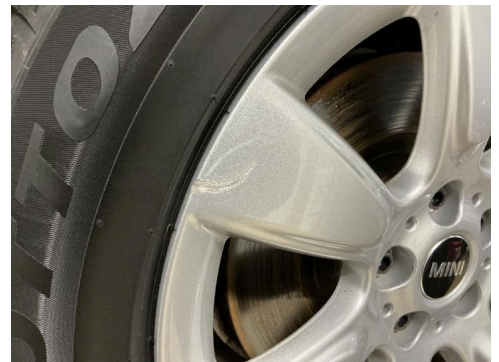
24. Felg

R

Ref.Id	Repareres	Resultat	Beskrivelse
4.8	Service/ Dokum.	Aktivert serviceindikator	
4.9		Frist for EU kontroll er overskredet	
66.8	Felg	Vesentlig ripe / hakk:	1 felg
86.14	Lakk / karosseri utvendig	Steinsprut/lakksår	Panser, Høyre fordør, Høyre baddør
