**VOLKSWAGEN ID.5 BAKHJULSDRIFT**
**TESTDATO: 21.05.2026**
**KODE: 2026010**

<b>EF95414</b>

<b>CHASSISNR:</b> WVGZZZE2ZPP502429	<b>BRUKTIMPORT:</b> Nei
<b>KJØRETØY:</b> Personbil	<b>FRIST FOR PKK:</b> 28.06.2027

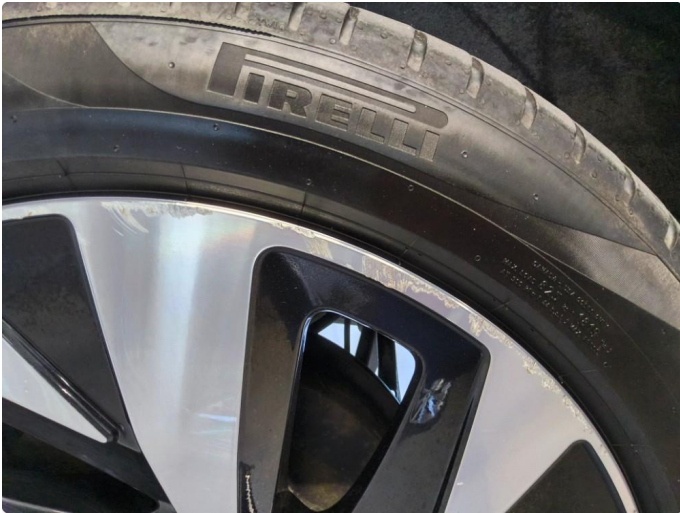
Punkt	Beskrivelse	Plassering
<b>1. EKSTERIØR</b>		
1.1 Dekk/Felger	kantkjørt felg Diamond Cut	høyre bak
1.2 Støtfanger	Flekket ripe støtfanger	bak

1.1 Kantkjørt felg Diamond Cut

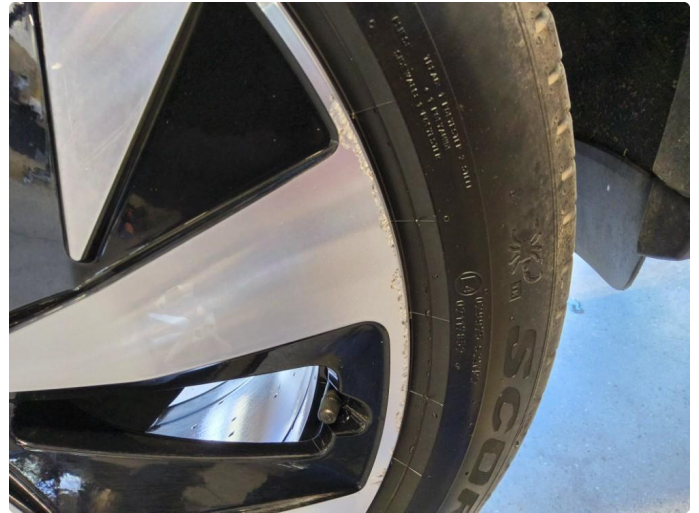
1.1 Kantkjørt felg Diamond Cut
