# NAF Bruktbiltest

**Testdato**  
20.05.2026

Bilmerke	Citroen	Motorstørrelse	1499 cm <sup>3</sup>
Modell	Berlingo	Motoreffekt	96 kW
Type	E	Aksler i drift	1
Registreringsnr.	DS11123	Drivstofftype	Diesel
Understellsnr.	VR7EFYHZRMJ882492	Kjøretøygruppe	315
Km.stand.	49296	Bruktimportert	Nei
Farge	Hvit	Registreringsår	2021
Karosseritype	Integrert førerhus	Registrert første gang	09.12.2021
		Frist for neste EU kontroll	04.01.2028

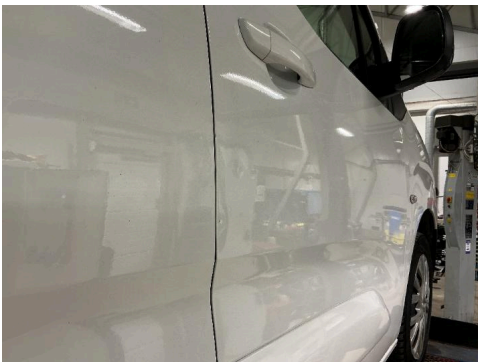
22. Høyre fordør

Ref.Id	Repareres	Resultat	Beskrivelse
3.3	Nøkler / Utstyr	Nøkkel mangler 1 stk	
4.2	Service/ Dokum.	Serviceokumentasjon mangler	
86.2	Lakk / karosseri utvendig	Lakkriper:	Venstre forskjerm, Støtfanger foran, Panser, Støtfanger bak
86.5		Bulk (er):	Høyre fordør
