NAF Bruktbiltest

Testdato
20.05.2026

Bilmerke	Peugeot	Motorstørrelse	- cm ³
Modell	Expert	Motoreffekt	100 kW
Type	V	Aksler i drift	1
Registreringsnr.	EF58537	Drivstofftype	Elektrisk
Understellsnr.	VF3V1ZKXZNZ095334	Kjøretøygruppe	315
Km.stand.	34824	Bruktimportert	Nei
Farge	Hvit	Registreringsår	2023
Karosseritype	Integrert førerhus	Registrert første gang	31.03.2023
		Frist for neste EU kontroll	30.03.2027

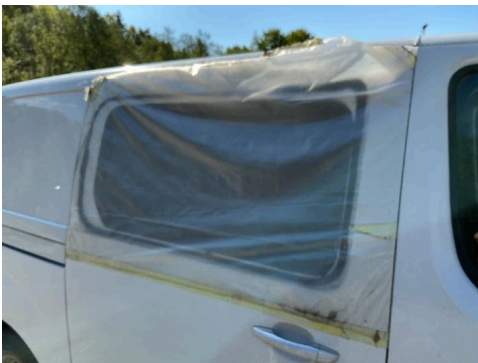
16. Glassruter.

12.2	Glassruter.	Sprukket/skadet rute	Høyre bakkdør
21.1	Interiør generelt.	Rens utover normal vask og klargjøring	
25.14	Lykter/lys - virkemåte.	* En hovedlampe ligger i bagasjerom.

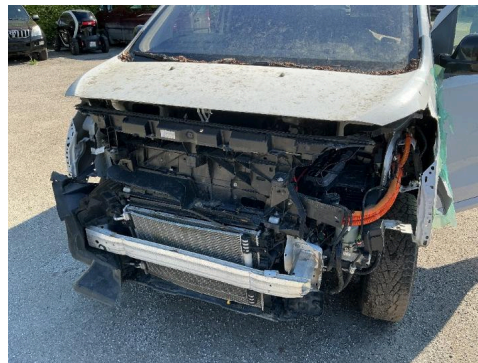
R 17. Lakk / karosseri utvendig.

44.3	Ladekabel elbil/hybrid.	Ladekabel mangler	
49.3	Reservehjul / dekkreparasjonssett.	Dekkreparasjonssett mangler	
50.2	Lakk / karosseri utvendig.	Lakkriper:	Høyre bakkdør

50.10		Skadet:	Se bilde
73.12	Bremsekive/klosser utvendig	Rust på bremsekive:	Venstre bak, Høyre bak, Venstre foran, Høyre foran
78.7	Viskere, spylersystem	* Ikke teste pga bil går i øko modus

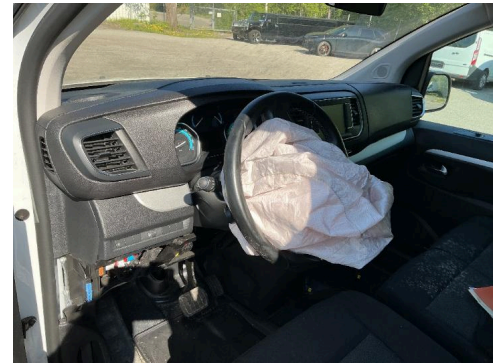
R 21. Ratt, rattaksel, ledd.

5.6	Ratt, rattaksel, ledd.	* Airbag utløst	
6.2	Varsellamper/ meldinger.	Varselmelding aktivert, se bilde	
10.1	Dashbord /midtkonsoll.	Manglende/løse deler eller deksler:

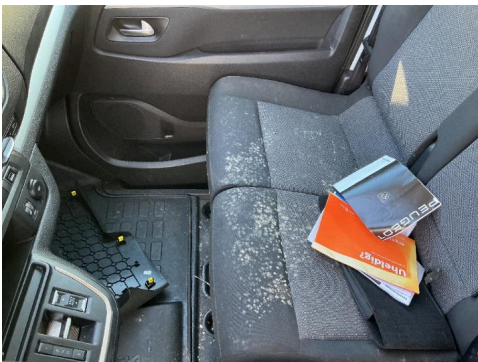
22. Seter.

30.10	Batteri 12 volt.	* Batteri mangler.	
42.3	Seter.	Misfarget/skittent:	Venstre foran, Høyre foran, Midten foran
43.2	Ladekontakt elbil/hybrid.	Lokk/beskyttelse for ladekontakt skadet/virker ikke
