# NAF Bruktbiltest

**Testdato**  
20.05.2026

Bilmerke	Jeep	Motorstørrelse	1968 cm <sup>3</sup>
Modell	PATRIOT	Motoreffekt	103 kW
Type	PK	Aksler i drift	2
Registreringsnr.	PP78203	Drivstofftype	Diesel
Understellsnr.	1J8FFC8Z08D598116	Kjøretøygruppe	101
Km.stand.	170937	Bruktimportert	Nei
Karosseritype	Flerbruksbil	Registreringsår	2008
		Registrert første gang	01.07.2008
		Frist for neste EU kontroll	31.03.2027

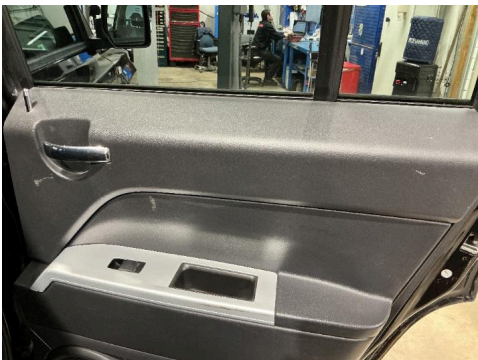
31. Dørtrekk

86.12		Rustangrep:	Venstre forskjerm, Panser, Venstre fordør, Venstre bakdør, Venstre bakskjerm, Høyre bakskjerm
96.1	Dørtrekk	Hull/rift/flenge i dørtrekk:	Høyre bakdør

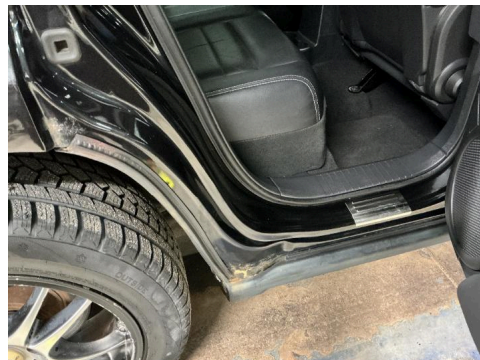
**R** 32. Døråpning

97.3	Døråpning	Rust:	Høyre bakdør, Venstre bakdør
101.3	Bagasjeromstildekning	Mangler:	
Ref.Id	Opplysning	Resultat	Beskrivelse
6.16	Bremsekiver	Overflaterust eller mindre enn 25% av overflaten rustet	Begge sider foran

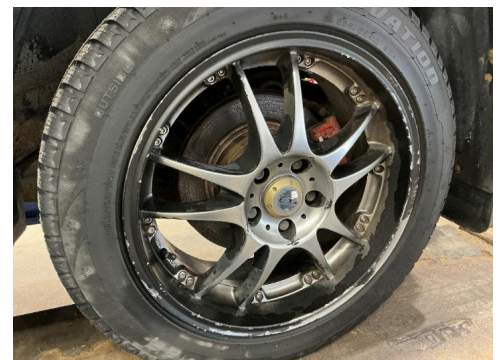
**R** 36. Felg

66.9	Felg	* Lakk flasser alle felger.	
67.8	Ekstra hjulsett	Ekstra hjulsett mangler	
69.4	Reservehjul / dekkreparasjonssett	Reservehjul mangler	
78.1	Opphengs- / bærearmer foraksel	Slakk i opphengskule:	Venstre side, Høyre side

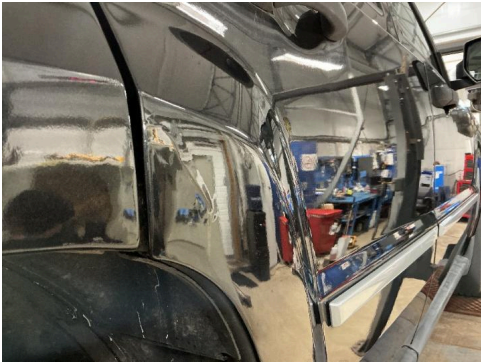
37. Høyre bakdør

86.5	Lakk / karosseri utvendig	Bulk (er):	Panser, Venstre fordør, Venstre bakdør
86.11		Mangelfull kvalitet på replakkering:	Høyre bakdør, Venstre bakskjerm
