NAF Bruktbiltest

Testdato
04.02.2026

Bilmerke	Jaguar Land Rover Limited	Motorstørrelse	2179 cm ³
Modell	Range Rover Evoque	Motoreffekt	110 kW
Type	LV	Aksler i drift	2
Registreringsnr.	KJ14464	Drivstofftype	Diesel
Understellsnr.	SALVA2BC1FH025059	Kjøretøygruppe	101
Km.stand.	112942	Bruktimportert	Nei
Farge	Rød	Registreringsår	2015
Karosseritype	Stasjonsvogn	Registrert første gang	26.03.2015
		Frist for neste EU kontroll	29.04.2025

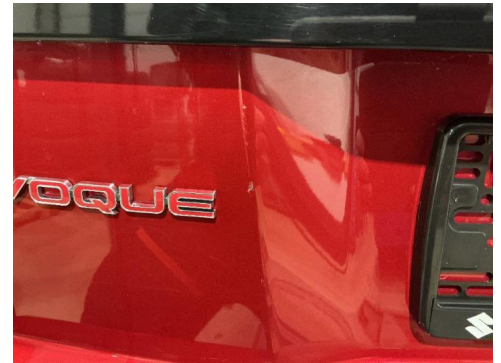
21. Bakluke

67.8	Ekstra hjulsett	Ekstra hjulsett mangler	
86.3	Lakk / karosseri utvendig	Lakkriper:	Venstre forskjerm, Støtfanger foran, Bakluke, Tak, Venstre fordør, Venstre bakskjerm, Støtfanger bak

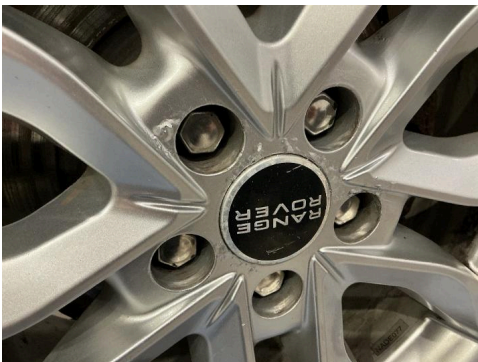
22. Felg

66.11	Felg	Oksidering / oksidert felg	Venstre foran, Venstre bak, Høyre bak, Høyre foran
81.9	Frontrute	Noe steinsprut	
86.21	Lakk / karosseri utvendig	Diverse småbulker/lakkriper

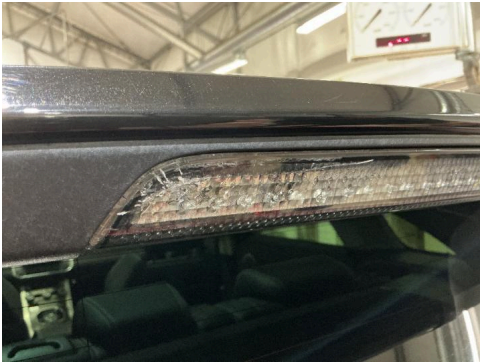
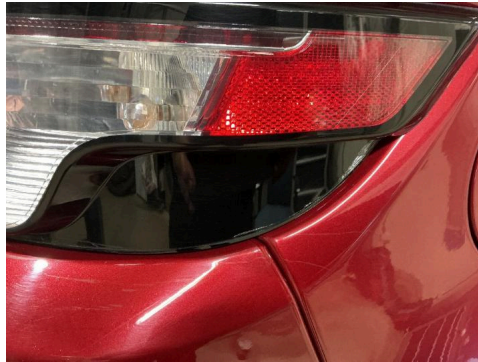
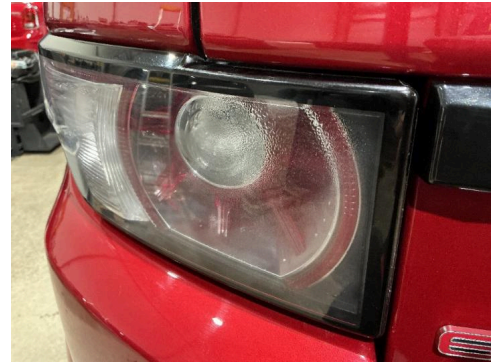
Ref.Id	Repareres	Resultat	Beskrivelse
4.8	Service/ Dokum.	Aktivert serviceindikator	
4.9		Frist for EU kontroll er overskredet	
17.7	Lys	Krakerert lyktglass	Høyre baklys, Midtre bremselys

17.14		Vann / kondens i lykt:	Venstre baklys
22.2	Varsellamper utvidet	Varsellampe for TPMS (Dekktrykk) lyser	
23.1	Full systemskann	Det finnes feilkoder, se rapport
