VOLKSWAGEN ID.4 BAKHJULSDRIFT
TESTDATO: 22.05.2026
KODE: 2031732

EF99974

NBF Tilstandsrapport er utarbeidet av Norges Bilbransjeforbund og Forbrukerrådet.

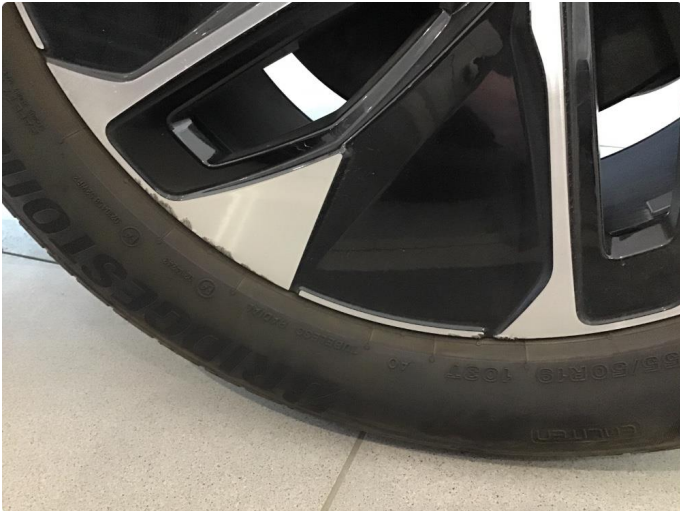
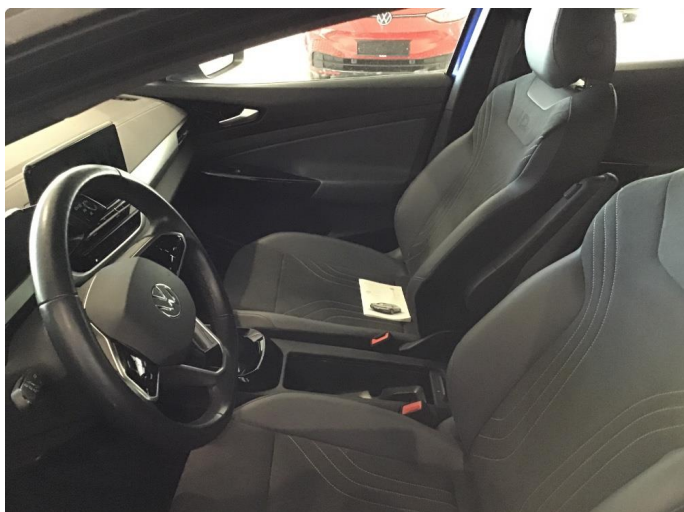
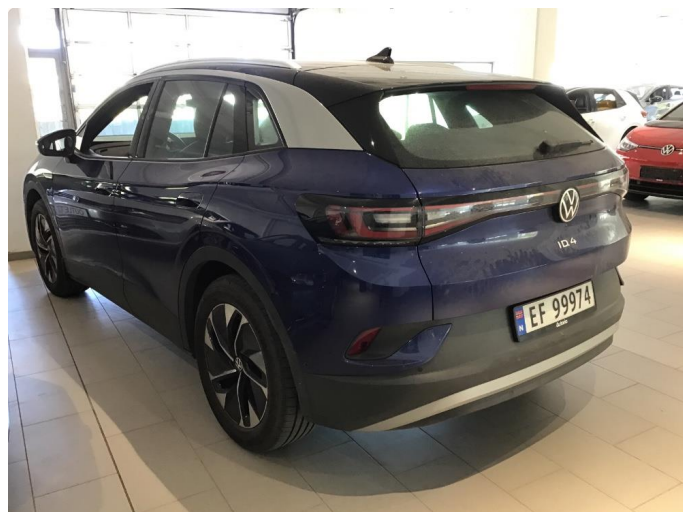
Punkt	Beskrivelse	Plassering
1. EKSTERIØR		
1.1 Dekk/Felger	En sommerfelg litt kantkjørt venstre bak

1.1 En sommerfelg litt kantkjørt venstre bak
