VOLKSWAGEN ID.4 BAKHJULSDRIFT
TESTDATO: 12.05.2026
KODE: 2021974

EE85553	20 547 KM	09.12.2022 Førstegang registrert	Elektrisitet
----------------	------------------	--	---------------------

CHASSISNR: WVGZZZE2ZPE011243	BRUKTIMPORT: Nei
KJØRETØY: Personbil	FRIST FOR PKK: 09.12.2026

NBF Tilstandsrapport er utarbeidet av Norges Bilbransjeforbund og Forbrukerrådet.

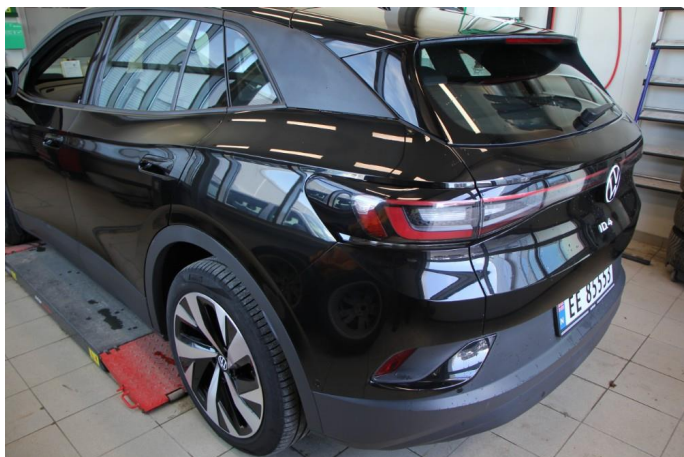
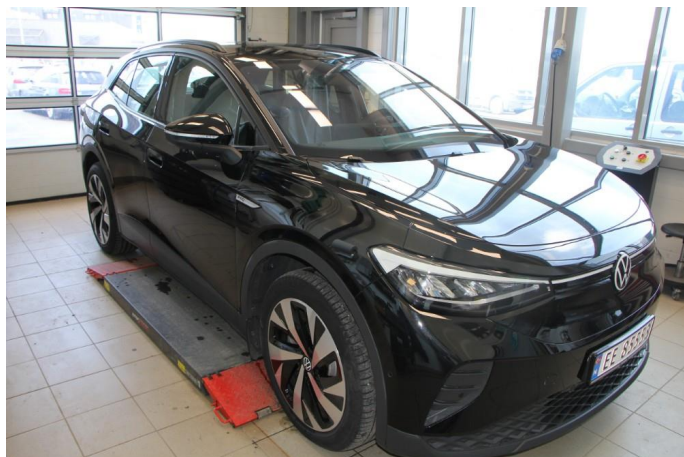
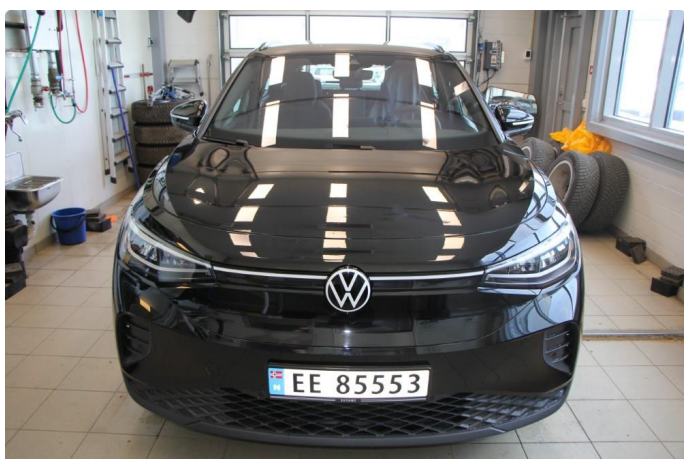
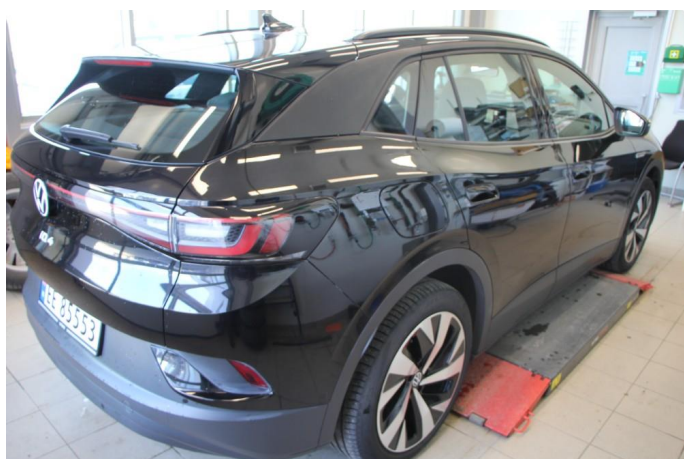
Punkt	Beskrivelse	Plassering
1. EKSTERIØR		
1.1 Lakk	Noen små sår/riper rundt om på bil, normalt for km.	
1.2 Dører	omlakkert	venstre - begge
1.3 Skjermer	omlakkert	venstre foran - begge bak
