NAF Bruktbiltest

Testdato
27.04.2026

Bilmerke	Ford	Motorstørrelse	1499 cm ³
Modell	Transit Connect	Motoreffekt	73 kW
Type	PU2	Aksler i drift	1
Registreringsnr.	ZA23210	Drivstofftype	Diesel
Understellsnr.	WFORXXWPGRPY35127	Kjøretøygruppe	315
Km.stand.	63781	Bruktimportert	Nei
Farge	Hvit	Registreringsår	2023
Karosseritype	Integrert førerhus	Registrert første gang	21.09.2023
		Frist for neste EU kontroll	20.09.2027

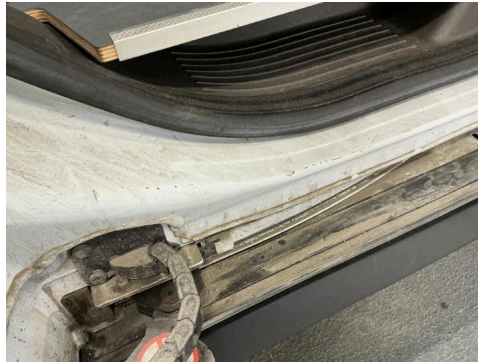
38. Døråpning

Ref.Id	Repareres	Resultat	Beskrivelse
1.11	Kjøreegenskaper	* Ikke prøvekjørt grunnet feil dekk til feil årstid, redusert test	
4.8	Service/ Dokum.	Aktivert serviceindikator	
20.3	Lyd / lyssignaler	Feil med parkeringssensor:	
51.8	Vindusvisker, spylar (foran/ bak)	Vinduspusserarm eller blad er defekt / mangler	Høyre foran
67.8	Ekstra hjulsett	Ekstra hjulsett mangler	
86.4	Lakk / karosseri utvendig	Pyntelist løs, skadet eller mangler:	Støtfanger foran
97.1	Døråpning	Sår eller skade:	Høyre baddør

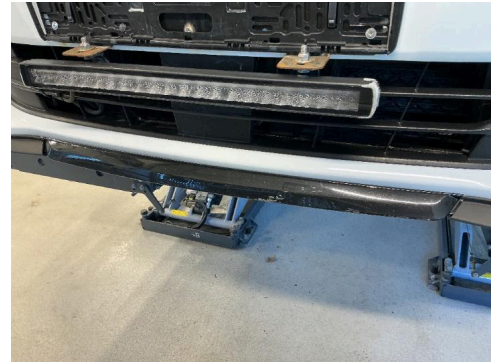
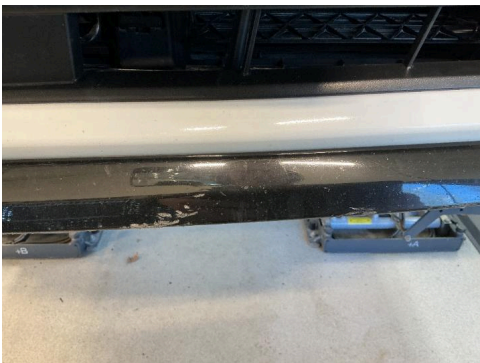
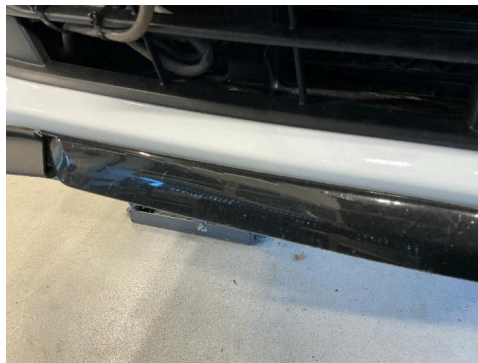
39. Støtfanger foran

40. Støtfanger foran

R 41. Støtfanger foran
