NAF Bruktbiltest

Testdato
13.04.2026

Bilmerke	Toyota	Motorstørrelse	2982 cm ³
Modell	LAND CRUISER	Motoreffekt	122 kW
Type	KDJ120L-GKAEYW	Aksler i drift	2
Registreringsnr.	JD42948	Drivstofftype	Diesel
Understellsnr.	JTEBZ29J600109192	Kjøretøygruppe	101
Km.stand.	310966	Bruktimportert	Nei
Farge	Sølv	Registreringsår	2006
		Registrert første gang	21.08.2006
		Frist for neste EU kontroll	05.11.2026

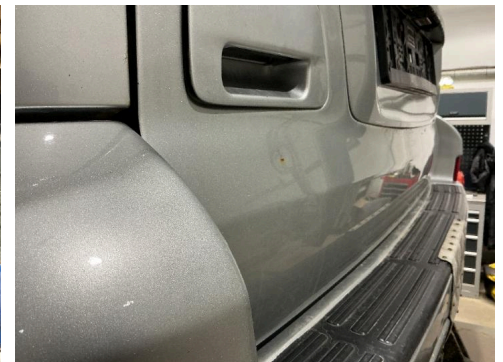
24. Bakluke

86.5		Bulk (er):	Bakluke, Venstre fordør, Høyre bakdør
86.6		Rust / korrosjon i innvendig kant:	Høyre forsikjerm, Høyre fordør, Venstre forsikjerm, Venstre fordør

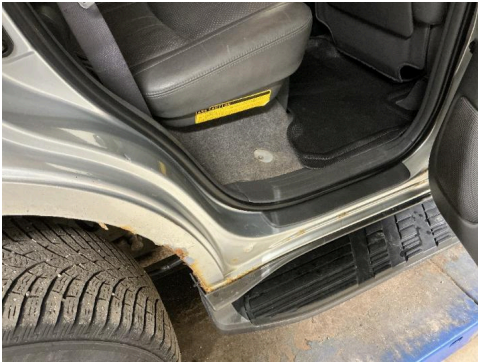
25. Døråpning

97.3	Døråpning	Rust:	Venstre bakdør, Venstre fordør, Høyre fordør, Høyre bakdør
98.3	Seter	Hull/rift gjennom setetrekk:	Venstre foran
Ref.Id	Opplysning	Resultat	Beskrivelse

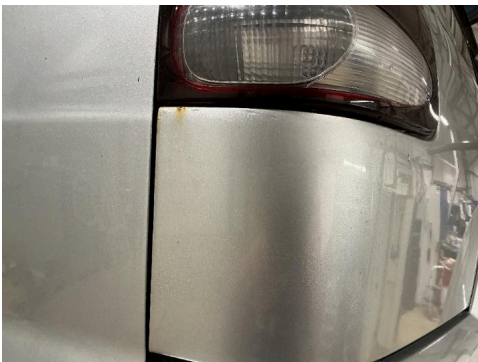
34. Høyre bakskjerm

58.5	Tilstand 12 volt batteri	Bør skifte batteri!	
71.6	Ratt, rattaksel, ledd	Løs / slitt rattpolstring	
86.2	Lakk / karosseri utvendig	Lakkriper:	Høyre baksjerm, Støtfanger bak, Venstre forsikjerm

86.12		Rustangrep:	Høyre baksjerm
86.14		Steinsprut/lakksår	Venstre forsikjerm, Panser, Tak
86.17		* Fester til stigtrinn knekt/opprustet	
87.9	Utvendig speil	Ripe i speilhus:	Venstre, Høyre

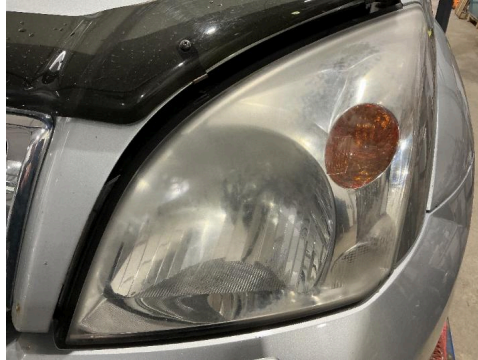
R 38. Lys

5.3	Bremsebelegg	Slitt bremsebelegg	Venstre bak, Høyre bak
11.1	Bremsevæskens kokepunkt	Forurenset bremsevæske, anbefaler skift	
17.13	Lys	Matte/slitte glass:	Venstre nærlys

17.15		Vann / kondens i lykt:	Venstre tåkelys, Høyre tåkelys
47.1	Elektrisk vindusheis	Bryter for vindusheis skadet/defekt:	Venstre fordør
50.4	Varmeapparat / klimaanlegg (AC)	Svak eller ingen kjølevirkning fra AC

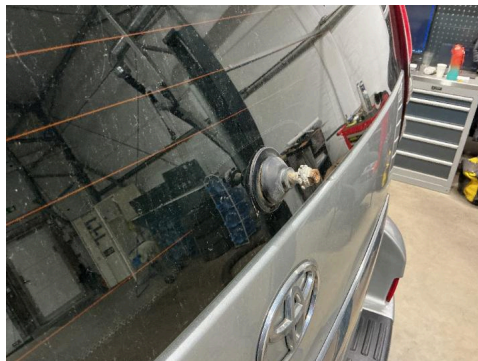
R 53. Vindusvisker, spyler (foran/bak)

51.6	Vindusvisker, spyler (foran/ bak)	Vindusvisker virker ikke	Bakrute
51.8		Vinduspusserarm eller blad er defekt / mangler	Bakrute
52.1	Lyktespyler / Visker	Spyler virker ikke:	Høyre side, Venstre side
