**KIA NIRO FORHJULSDRIFT**
**TESTDATO: 15.05.2026**
**KODE: 2025265**

| <b>YF10266</b> | <b>98 966 KM</b> | <b>31.08.2016</b><br>Førstegang registrert | <b>gasolinandele</b><br>ctricityhybrid |

NBF Tilstandsrapport er utarbeidet av Norges Bilbransjeforbund og Forbrukerrådet.

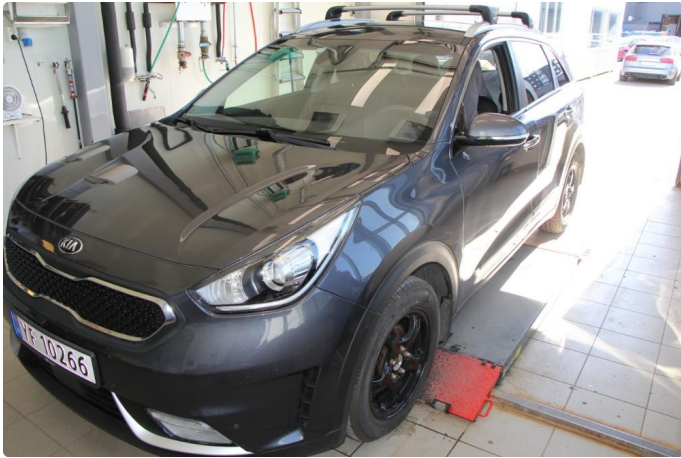
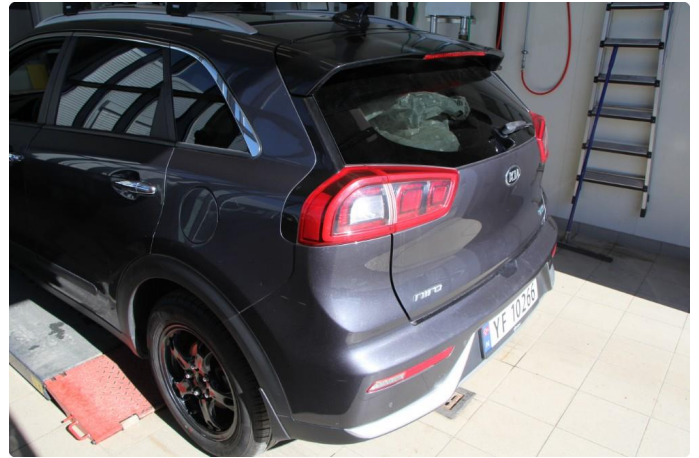
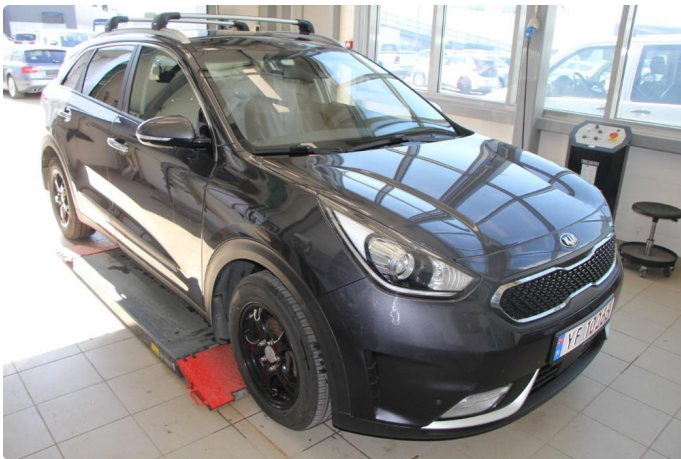
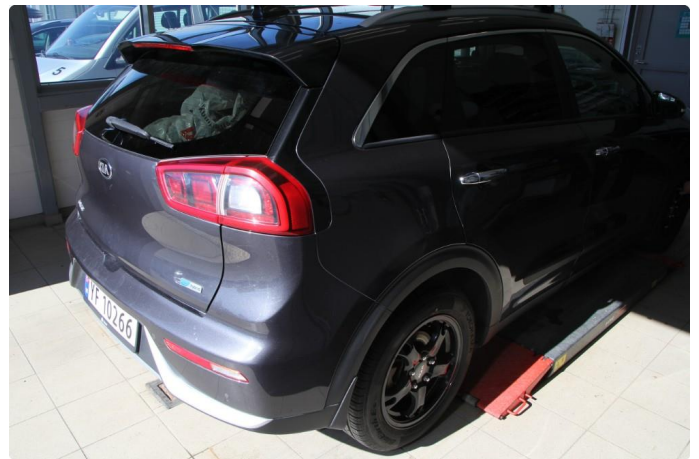
| Punkt | Beskrivelse | Plassering |
|---|--|---|
| 1.1 Lakk | En del riper/sår rundt om på bil, noe mere enn normalt for km. | |
| 1.3 Dører | omlakkert | høyre foran - venstre bak |
| 1.4 Skjermer | omlakkert | høyre foran - høyre bak - venstre bak |
| 1.5 Dekk/Felger | navkopp mangler på alle sommerdekk | |
| 2.1 Bagasjeromskjuler | mangler | |
