**VOLKSWAGEN ID.4 GTX 4X4**
**TESTDATO: 03.06.2026**
**KODE: 2040621**

<b>EF82111</b>	<b>46 500 KM</b>	<b>25.05.2023</b> Førstegang registrert	<b>Elektrisitet</b>
----------------	------------------	--	---------------------

NBF Tilstandsrapport er utarbeidet av Norges Bilbransjeforbund og Forbrukerrådet.

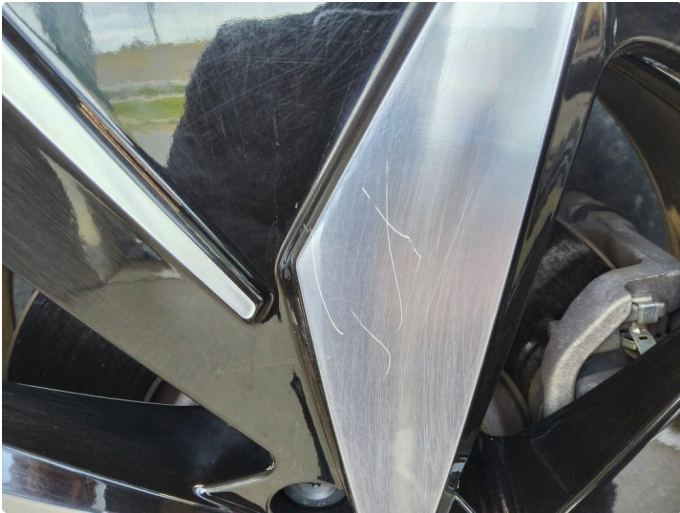
Punkt	Beskrivelse	Plassering
<b>1. EKSTERIØR</b>		
1.1 Dekk/Felger	ripe (r) gjennom lakk	venstre foran

1.1 Ripe (r) gjennom lakk

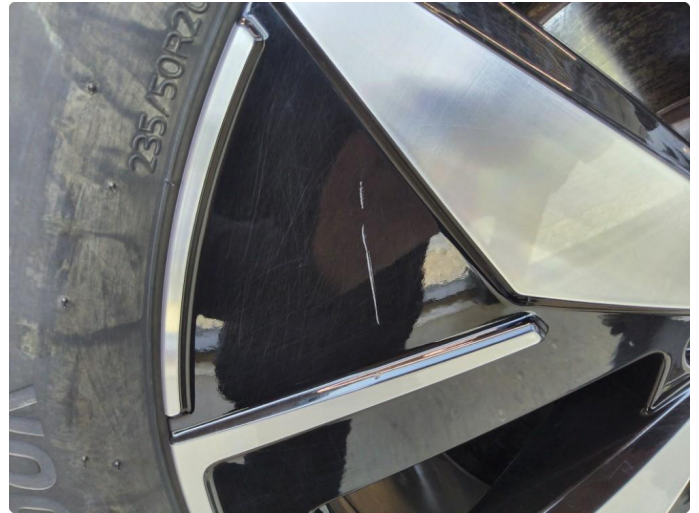
1.1 Ripe (r) gjennom lakk
