**VOLKSWAGEN ID.3 BAKHJULSDRIFT**
**TESTDATO: 21.05.2026**
**KODE: 2030734**

NBF Tilstandsrapport er utarbeidet av Norges Bilbransjeforbund og Forbrukerrådet.

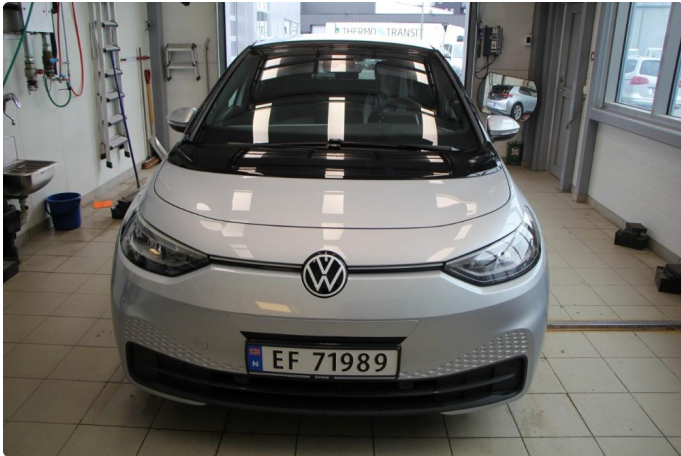
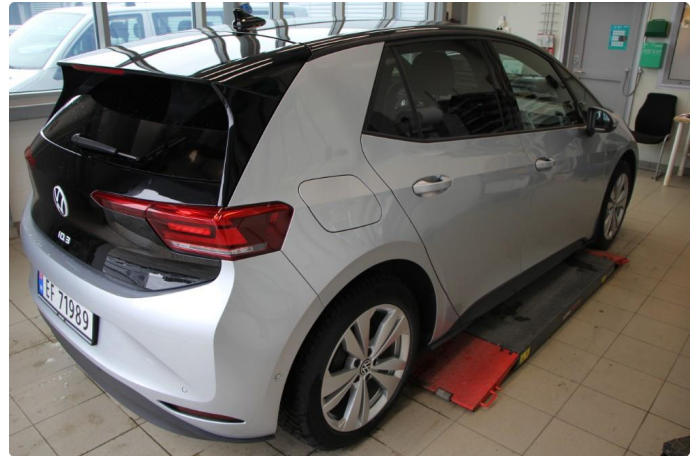
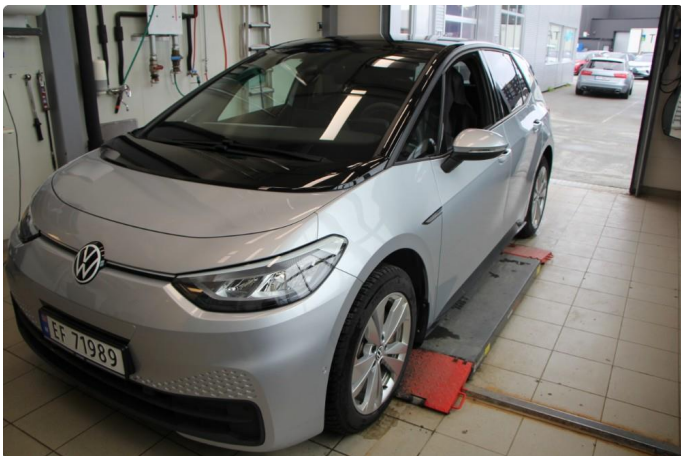
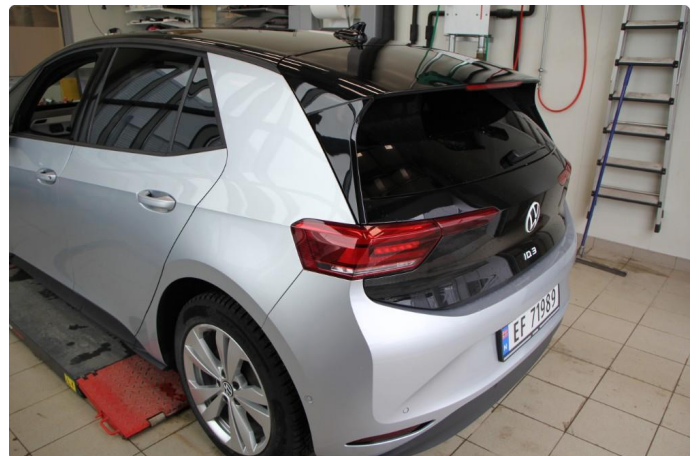
| Punkt | Beskrivelse | Plassering |
|---|--|---|
| 1.1 Lakk | Noen få sår/riper rundt om på bil. Normalt for alder/km. | |
