VOLKSWAGEN ID.BUZZ BAKHJULSDRIFT
TESTDATO: 02.06.2026
KODE: 2039355

EF81674	53 869 KM	25.05.2023 Førstegang registrert	Elektrisitet
----------------	------------------	--	---------------------

NBF Tilstandsrapport er utarbeidet av Norges Bilbransjeforbund og Forbrukerrådet.

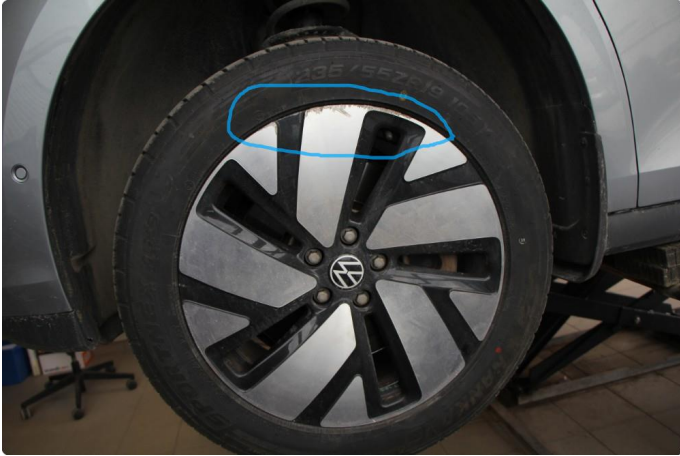
1.2 Kantkjørt felg

Punkt	Beskrivelse	Plassering
1. EKSTERIØR		
1.1 Lakk	Noen små sår/riper rundt om på bil, normalt for km.	
1.2 Dekk/Felger	kantkjørt felg	venstre foran
