VOLKSWAGEN ID.4 GTX 4X4
TESTDATO: 20.05.2026
KODE: 2028685

ED82293	58 484 KM	22.03.2022 Førstegang registrert	Elektrisitet
----------------	------------------	--	---------------------

CHASSISNR: WVGZZZE2ZNP031911	BRUKTIMPORT: Nei
KJØRETØY: Personbil	FRIST FOR PKK: 22.03.2028

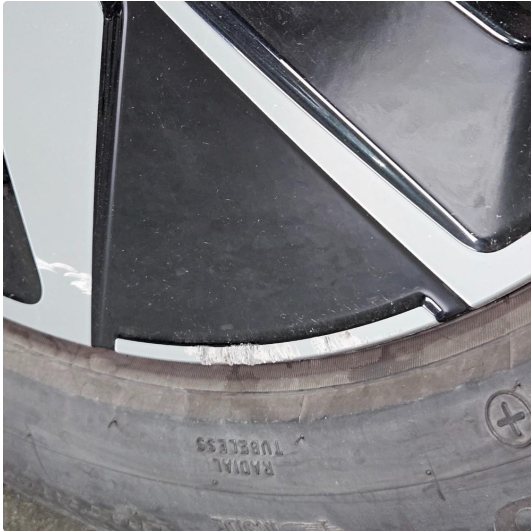
Punkt	Beskrivelse	Plassering
1. EKSTERIØR		
1.1 Dekk/Felger	noe skrubbemerker på en sommerfelg, v.side foran	
1.2 Frontvindu	bilen leveres med ny og original frontrute (skiftes pga steinsprut i synsfelt - OK)

1.1 Noe skrubbermerker på en sommerfelg, v.side foran

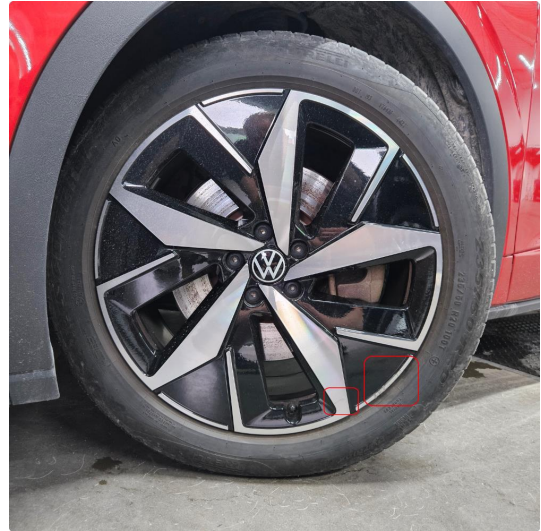
1.1 Noe skrubbermerker på en sommerfelg, v.side foran
