# NAF Bruktbiltest

**Testdato**  
28.05.2026

Bilmerke	Tesla	Motorstørrelse	- cm <sup>3</sup>
Modell	Model 3	Motoreffekt	158 kW
Type	003	Aksler i drift	2
Registreringsnr.	EH41238	Drivstofftype	Elektrisk
Understellsnr.	LRW3E7EK9RC954367	Kjøretøygruppe	101
Km.stand.	204379	Bruktimportert	Nei
Farge	Svart	Registreringsår	2023
Karosseritype	Sedan	Registrert første gang	06.11.2023
		Frist for neste EU kontroll	05.11.2026

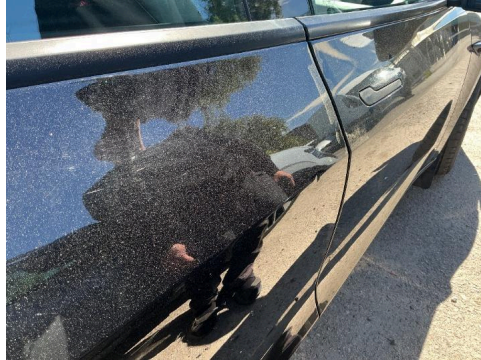
**R** 14. Høyre bakdør

Ref.Id	Repareres	Resultat	Beskrivelse
1.11	Kjøreegenskaper	* Ikke prøvekjørt pga starter ikke.	
3.3	Nøkler / Utstyr	Nøkkel mangler 1 stk	
17.15	Lys	Vann / kondens i lykt:	Høyre nærlys
27.17	Motor virkemåte	* Starter ikke	
46.9	Radio / Multimedia	* Multiskjerm virker ikke.	
61.2	Ladekontakt elbil/hybrid	Lokk/beskyttelse for ladekontakt skadet/virker ikke	
62.2	Ladekabel elbil/hybrid	Ladekabel mangler	
66.4	Felg	Vesentlig riper / hakk:	Venstre foran, Venstre bak, Høyre bak, Høyre foran
67.8	Ekstra hjulsett	Ekstra hjulsett mangler	
69.7	Reservehjul / dekkreparasjonssett	Dekkreparasjonssett mangler	
86.1	Lakk / karosseri utvendig	Skadet:	Støtfanger foran, Venstre fordør, Venstre bakdør, Venstre baksjerm
86.2		Lakkriper:	Panser
86.5		Bulk (er):	Høyre bakdør
86.14		Steinsprut/lakksår	Panser
103.4	Interiør generelt	* Diverse merker etter taxiutstyr
