VOLKSWAGEN T-ROC 150 HK AUTOMAT 4X4

TESTDATO: 08.06.2026

NBF Tilstandsrapport er utarbeidet av Norges Bilbransjeforbund og Forbrukerrådet.

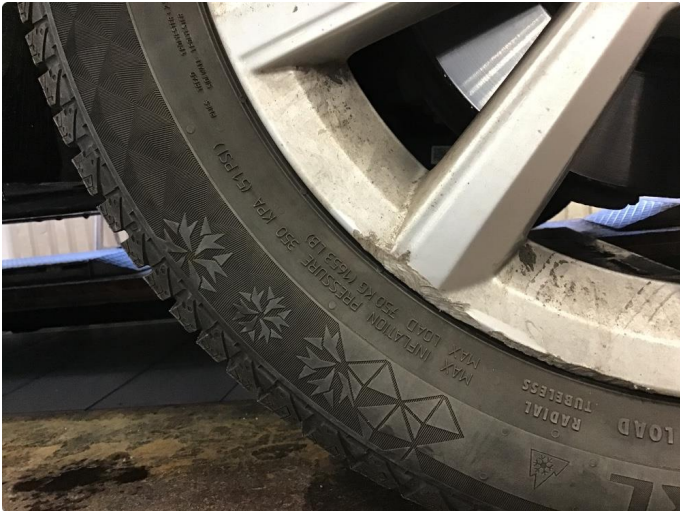
| Punkt | | Beskrivelse | Plassering |
|---|---|---|---|
| 1.1 | Dekk/Felger | kantkjørt felg | høyre foran |

1.1 Kantkjørt felg

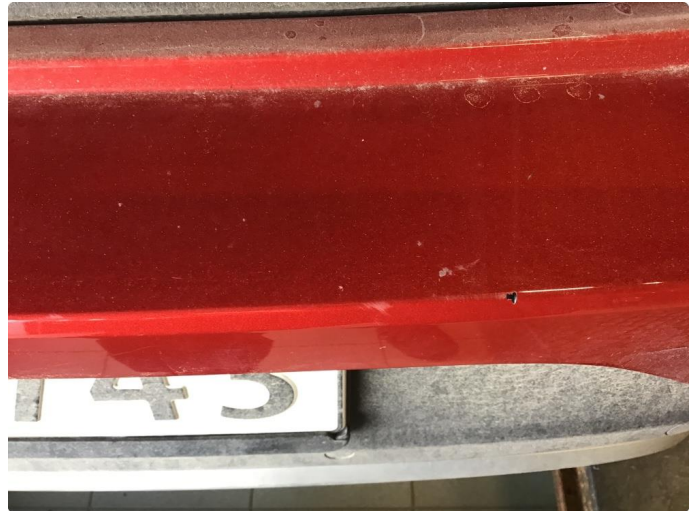
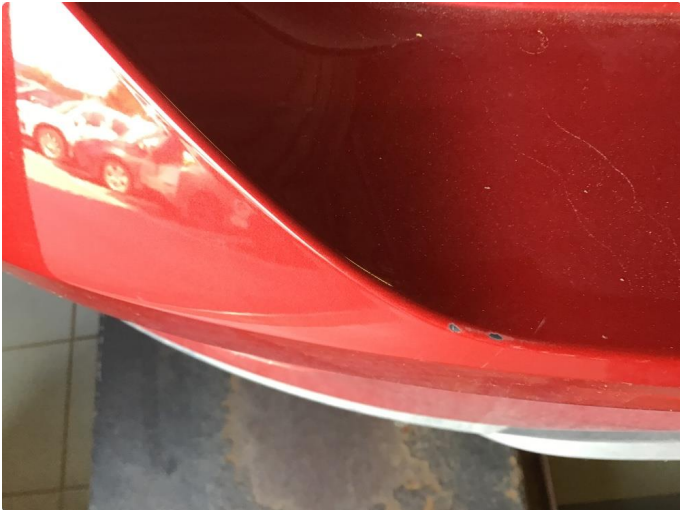
| Punkt | | Beskrivelse | Plassering |
|---|---|---|---|
| 1.2 | Støtfanger | ripe(r) ned til grunning | |

1.2 Ripe(r) ned til grunning

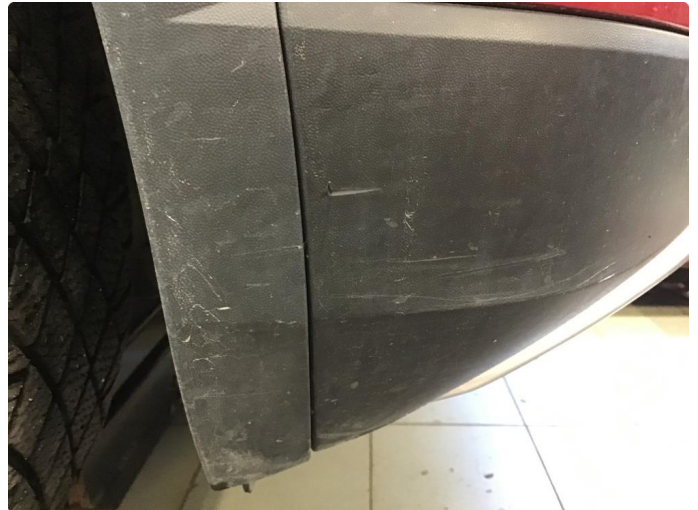
| Punkt | | Beskrivelse | Plassering |
|---|---|---|---|
| 1.3 | Støtfanger | ripe(r) | høyre foran |

1.3 Ripe(r)
