**AUDI Q6 E-TRON 4X4**
**TESTDATO: 01.06.2026**
**KODE: 2038548**

NBF Tilstandsrapport er utarbeidet av Norges Bilbransjeforbund og Forbrukerrådet.

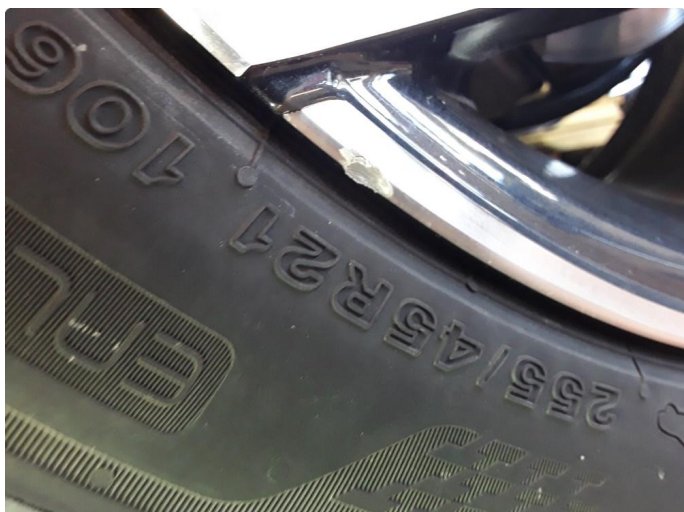
| Punkt | Beskrivelse | Plassering |
|---|---|---|
| 1.2 Dekk/Felger | Noe kantkjørt sommerfelg. | høyre foran |

1.2 Noe kantkjørt sommerfelg.

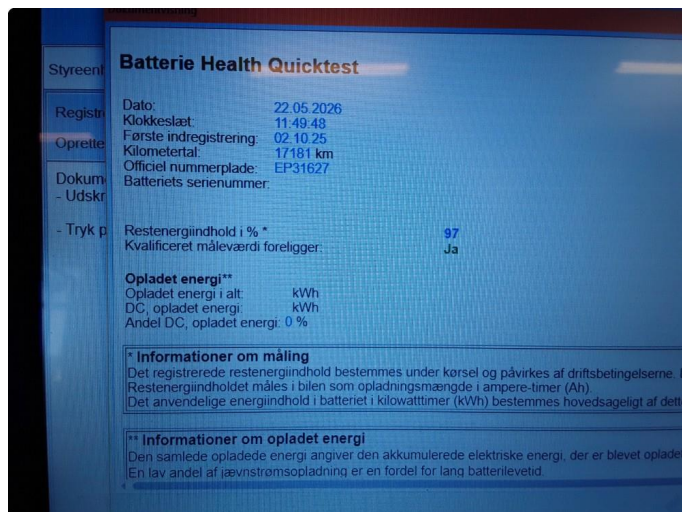
| Punkt | Beskrivelse | Plassering |
|---|---|---|
| 2.1 Opplysninger | Batterikapasitet på 97 % | |

2.1 Batterikapacitet på 97 %
