NAF Bruktbiltest

Testdato
05.06.2026

Bilmerke	Audi	Motorstørrelse	2773 cm ³
Modell	A7	Motoreffekt	150 kW
Type	4G	Aksler i drift	2
Registreringsnr.	CH16518	Drivstofftype	Bensin
Understellsnr.	WAUZZZ4GXBN023703	Kjøretøygruppe	101
Km.stand.	222876	Bruktimportert	Nei
Farge	Blå	Registreringsår	2011
Karosseritype	Kombikupé	Registrert første gang	11.05.2011
		Frist for neste EU kontroll	06.05.2027

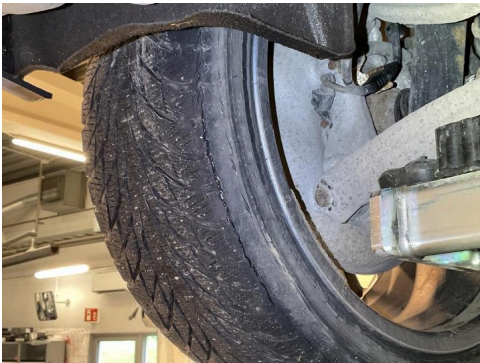
31. Dekk

65.8	Dekk	Deformasjon, rift eller andre visuelle skader av betydning på dekk	Venstre bak
65.19		* Kan ikke fylle luft på VB dekk	
67.8	Ekstra hjulsett	Ekstra hjulsett mangler

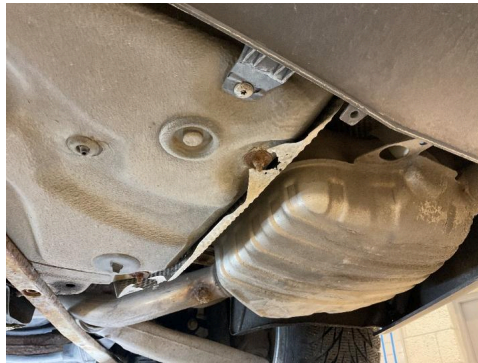
32. Eksosanlegg

28.1	Utvendig tilstand motor	Oljelekkasje på motor - rengjør før nærmere kontroll	
30.2	Kjølevæske	Lavt væsknivå	
33.6	Eksosanlegg	Løst varmedeksel:	Bakre eksospotte

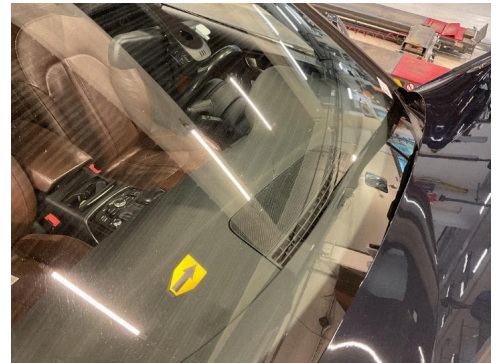
33. Frontrute

77.10	Fjærer / fjærbein	* Varsler om feil på luftfjæring. Videre feil søk anbefales	
81.4	Frontrute	Sprekk i frontrute: <ul style="list-style-type: none">• Reparasjonsmetode:Skift

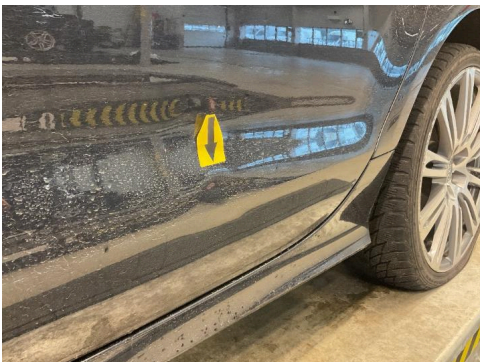
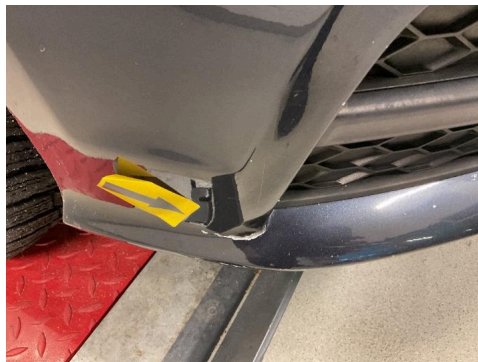
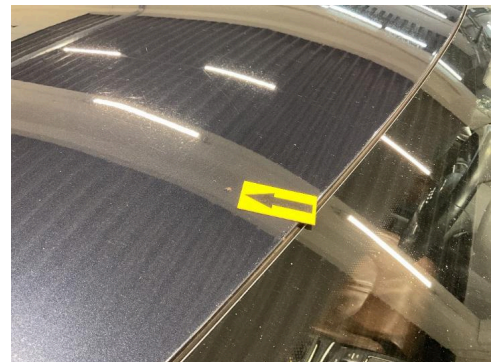
82.9	Siderute/bakrute	Ulovlig film eller tape på ruter:	Venstre fordør, Høyre fordør
86.2	Lakk / karosseri utvendig	Lakkriper:	Støtfanger foran
86.5		Bulk (er):	Venstre bakdør

86.14		Steinsprut/lakksår	Tak
87.10	Utvendig speil	* Speil glass sitter feil på H speil. Vanskelig og justere riktig	
88.2	Underside	Skadet/løst plastdeksel:	Midten foran
Ref.Id	Opplysning	Resultat	Beskrivelse
