NAF Bruktbiltest

Testdato
15.06.2026

Bilmerke	BMW	Motorstørrelse	1995 cm ³
Modell	520d xDrive	Motoreffekt	120 kW
Type	5K	Aksler i drift	2
Registreringsnr.	BT41215	Drivstofftype	Diesel
Understellsnr.	WBA5L5102GG221090	Kjøretøygruppe	101
Km.stand.	199674	Bruktimportert	Nei
Farge	Grå	Registreringsår	2016
Karosseritype	Stasjonsvogn	Registrert første gang	01.04.2016
		Frist for neste EU kontroll	30.05.2028

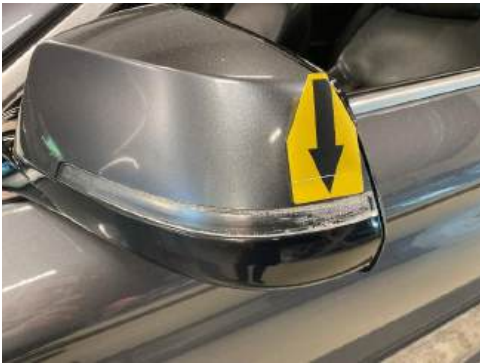
31. Lykter/lys - tilstand.

Ref.Id	Repareres	Resultat	Beskrivelse
38.4	Lykter/lys - tilstand.	Kraketert lykteglass	Venstre sideblinklys, Høyre sideblinklys
