NAF Bruktbiltest

Testdato
09.06.2026

Bilmerke	Volkswagen	Motorstørrelse	1984 cm ³
Modell	CADDY	Motoreffekt	80 kW
Type	2KN	Aksler i drift	1
Registreringsnr.	RK74745	Drivstofftype	Gass
Understellsnr.	WV1ZZZ2KZEX111644	Kjøretøygruppe	315
Km.stand.	80638	Bruktimportert	Nei
Farge	Hvit	Registreringsår	2014
Karosseritype	Integrert førerhus	Registrert første gang	25.03.2014
		Frist for neste EU kontroll	25.03.2026

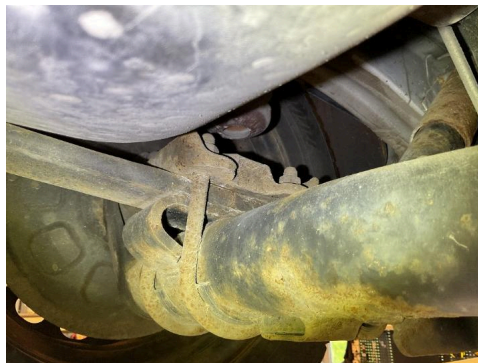
29. Fjærer / fjærbein

54.2	Setevarmer	Setevarme virker ikke:	Venstre fremre pute, Venstre fremre rygg
58.6	Tilstand 12 volt batteri	Bør lade batteri	
77.1	Fjærer / fjærbein	Fjærbrudd:	Venstre bak

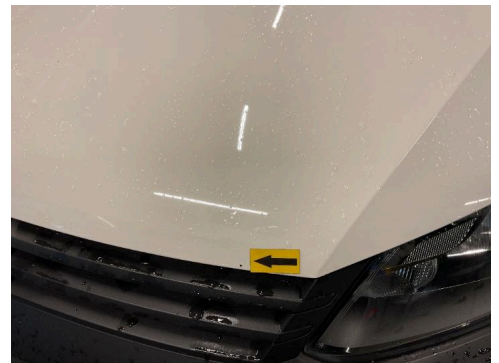
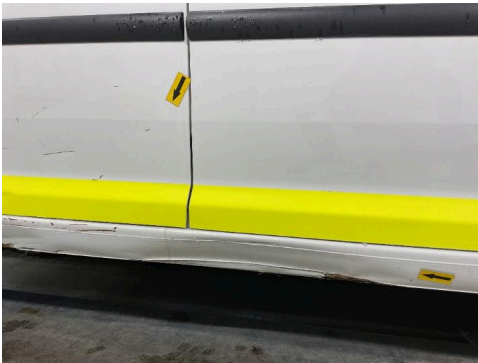
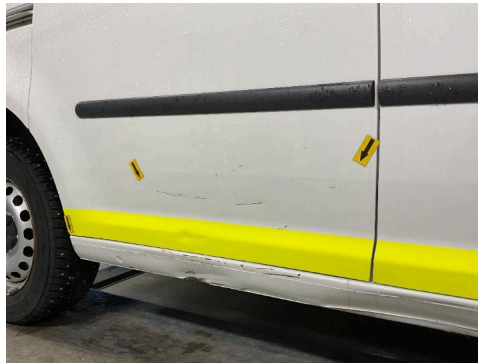
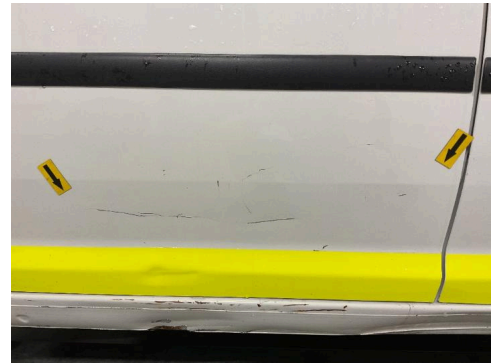
30. Lakk / karosseri utvendig

86.1	Lakk / karosseri utvendig	Skadet:	Høyre bakdør, Høyre sidekanal
86.14		Steinsprut/lakksår	Panser
98.3	Seter	Hull/rift gjennom setetrekk:	Venstre foran
Ref.Id	Opplysning	Resultat	Beskrivelse

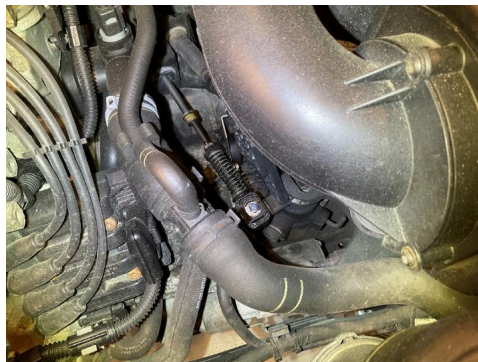
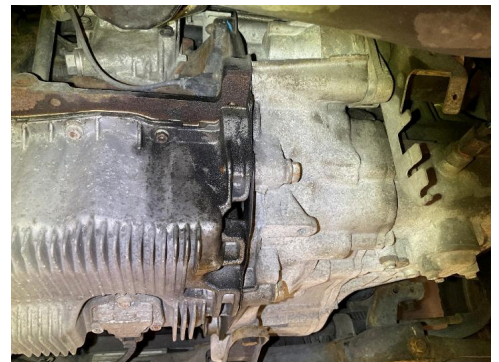
35. Utvendig tilstand motor

23.6	Full systemskann	Etter avtale med kunde er feilkode/r slettet, feilsøking må påregnes dersom feilkode dukker opp igjen	
28.7	Utvendig tilstand motor	Oljesvetting
