6345824

# NAF Bruktbiltest

Bilmerke	Volvo	Motorstørrelse	1498 cm <sup>3</sup>
Modell	V40 Cross Country	Motoreffekt	112 kW
Type	M	Aksler i drift	1
Registreringsnr.	LY83074	Drivstofftype	Bensin
Understellsnr.	YV1MZ29L0J2152407	Kjøretøygruppe	101
Km.stand.	146570	Bruktimportert	Nei
Farge	Svart	Registreringsår	2018
Karosseritype	Flerbruksbil	Registrert første gang	02.03.2018
		Frist for neste EU kontroll	29.04.2024

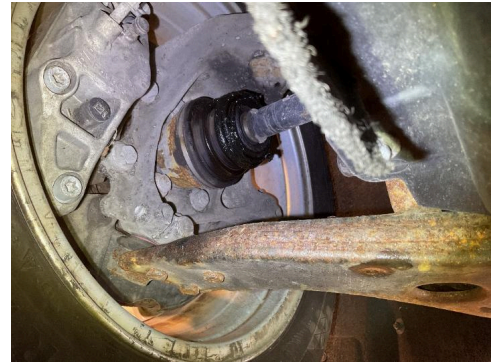
27. Drivaksler

6.10		Rust på bremseskive:	Venstre bak, Høyre bak
42.1	Drivaksler	Defekt gummimansjett:	Høyre ytre foran
49.2	Kupevifte	Kupevifte virker ikke.	
54.2	Setevarmer	Setevarme virker ikke:	Venstre fremre pute, Venstre fremre rygg

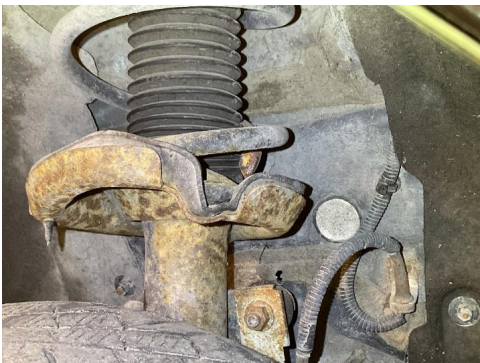
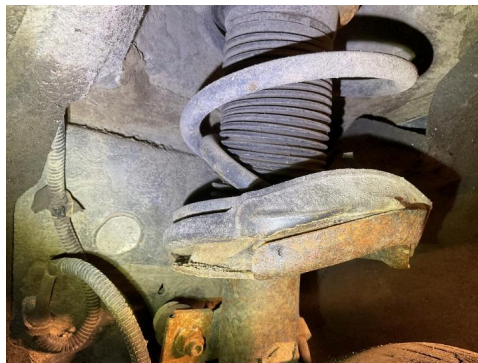
28. Fjærer / fjærbein

67.22	Ekstra hjulsett	Mangler eller feil hjul	3 hjul
77.1	Fjærer / fjærbein	Fjærbrudd:	Venstre foran, Høyre foran
81.4	Frontrute	Sprekk i frontrute: <ul style="list-style-type: none"><li>• Reparasjonsmetode:Skift</li></ul>

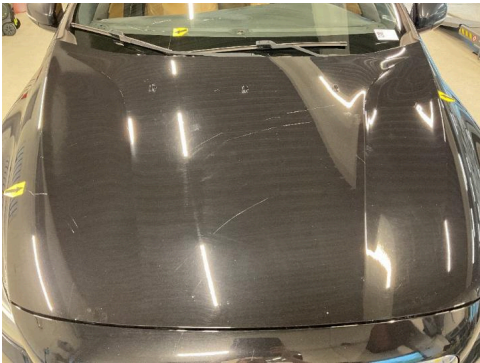
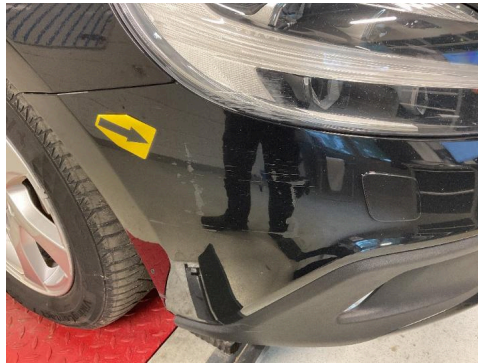
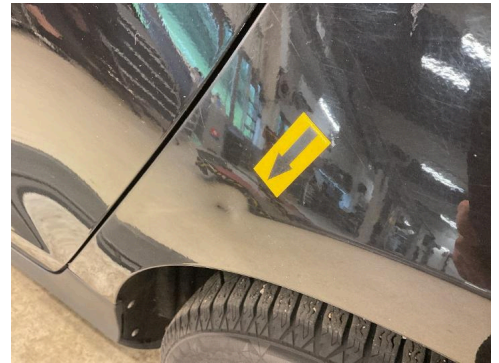
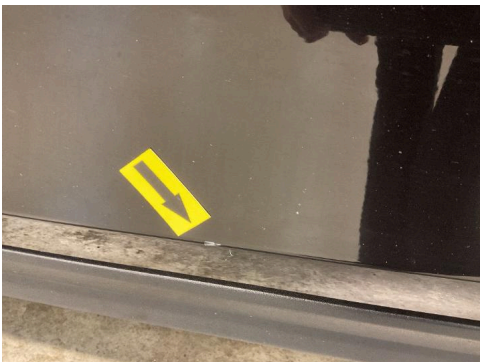
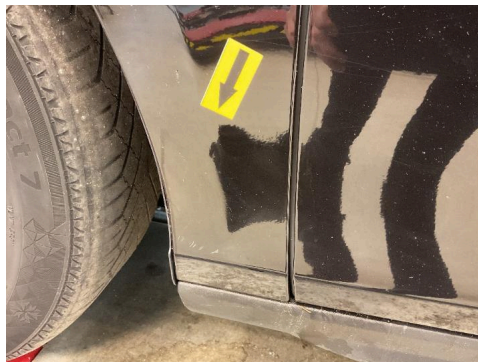
31. Lakk / karosseri utvendig

86.1	Lakk / karosseri utvendig	Skadet:	Venstre forskjerm, Venstre baksjerm
86.2		Lakkriper:	Panser, Venstre A-stolpe
86.14		Steinsprut/lakksår	Venstre fordør
