NAF Bruktbiltest

Testdato
05.06.2026

Bilmerke	Mercedes-Benz	Motorstørrelse	2987 cm ³
Modell	Sprinter	Motoreffekt	140 kW
Type	906BB50	Aksler i drift	1
Registreringsnr.	CX10235	Drivstofftype	Diesel
Understellsnr.	W1V9076471P263726	Kjøretøygruppe	315
Km.stand.	291863	Bruktimportert	Ja
Farge	Svart	Registreringsår	2021
Karosseritype	Integrert førerhus	Registrert første gang	31.08.2021
		Frist for neste EU kontroll	14.09.2027

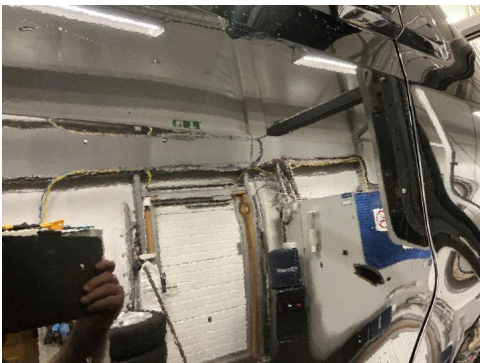
28. Lakk / karosseri utvendig.

47.7	Laste-/bagasjerom.	Skader i deksler/panel/vegger/gulv	
50.20	Lakk / karosseri utvendig.	Diverse småbulker/lakkriper	
50.21		Diverse steinsprut/lakksår

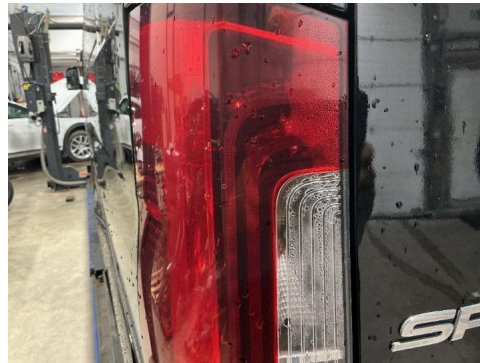
R 32. Lykter/lys - tilstand.

Ref.Id	Repareres	Resultat	Beskrivelse
3.2	Sentrallås/nøkler.	Nøkkel mangler 1 stk	
21.2	Interiør generelt.	Forurensing og/eller ubehagelig lukt	
24.1	Feilkodeutlesing.	Det finnes feilkoder, se rapport	
25.3	Lykter/lys - virkemåte.	Lys virker ikke	Høyre blinklys foran
25.14		* Blinker i venstre baklys. Markeringsslys høyre bakre lyser ikke.	
26.3	Lykter/lys - tilstand.	Vann/kondens i lykt/lampe:	Venstre baklys
30.4	Batteri 12 volt.	Bør lade batteri	
42.1	Seter.	Hull/rift gjennom setetrek:	Venstre foran
42.3		Misfarget/skittent:	Midten foran, Venstre foran, Høyre foran
45.9	Tilhengerfeste.	Avtagbar kule mangler	
49.3	Reservehjul / dekkreparasjonssett.	Dekkreparasjonssett mangler	
50.8	Lakk / karosseri utvendig.	Bulk (er):	Venstre forskjerm, Høyre fordør, Høyre sidekanal
78.1	Viskere, spylersystem	Dårlig viskerblad:	Høyre foran
