NAF Bruktbiltest

Testdato
15.06.2026

Bilmerke	Volvo	Motorstørrelse	1969 cm ³
Modell	V60 T8 Twin Engine	Motoreffekt	223 kW
Type	Z	Aksler i drift	2
Registreringsnr.	DR74836	Drivstofftype	Bensin
Understellsnr.	YV1ZWBMVDL1367294	Kjøretøygruppe	101
Km.stand.	232567	Bruktimportert	Nei
Farge	Svart	Registreringsår	2019
Karosseritype	Stasjonsvogn	Registrert første gang	14.11.2019
		Frist for neste EU kontroll	16.11.2027

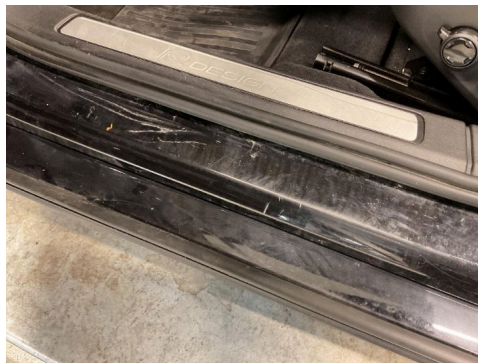
29. Døråpning

86.12		Rustangrep:	Venstre forskjerm, Bakluke, Tak, Høyre bakskjerm
97.1	Døråpning	Sår eller skade:	Venstre fordør

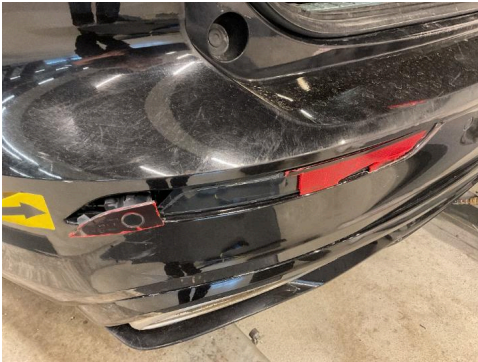
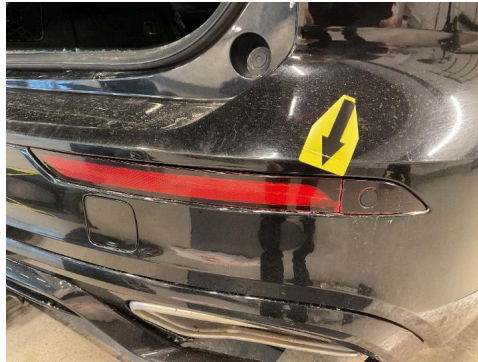
19.2	Refleks	Skade på refleks:	Venstre side, Høyre side
45.17	Instrumenter	* Feil på V kamera	
51.8	Vindusvisker, spyler (foran/bak)	Vinduspusserarm eller blad er defekt / mangler	Bakrute
