# NAF Bruktbiltest

**Testdato**  
01.06.2026

| Bilmerke | Tesla | Motorstørrelse | - cm <sup>3</sup> |
| Modell | Model S | Motoreffekt | 193 kW |

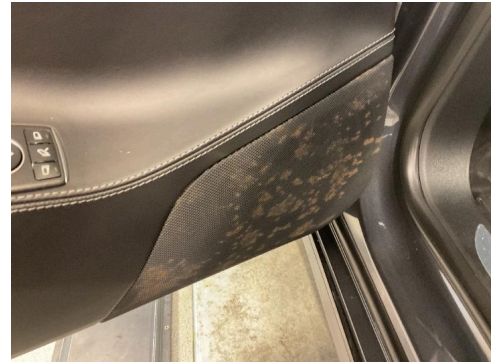
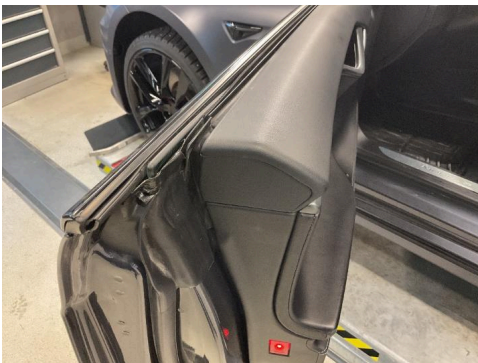
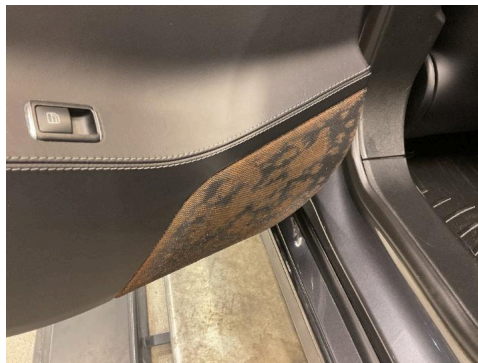
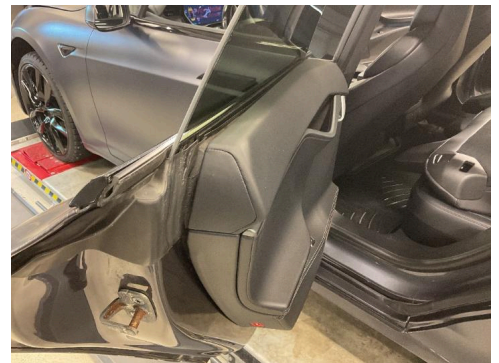
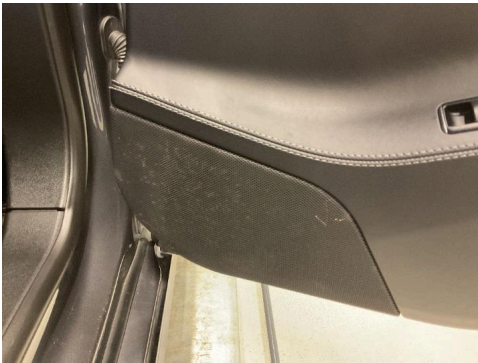
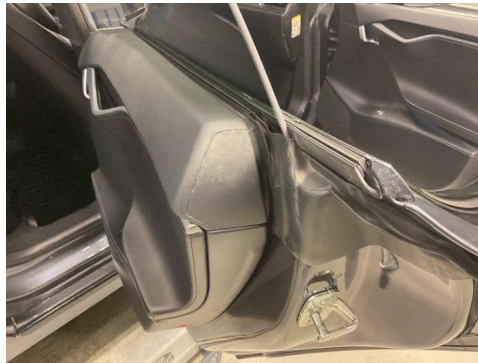
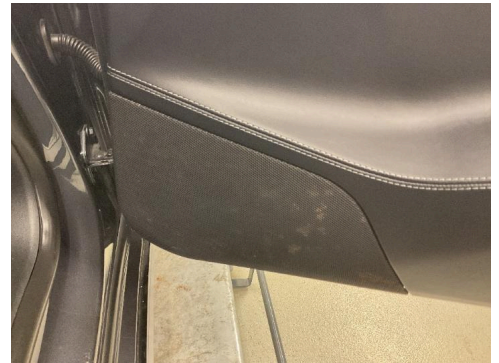
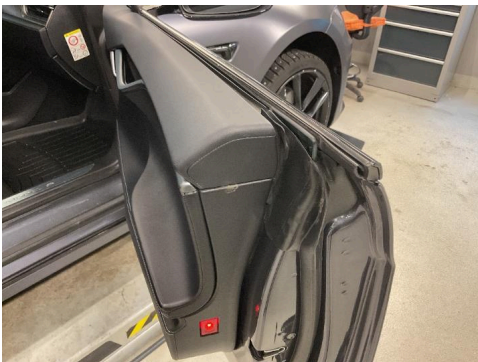
| Ref.Id | Repareres | Resultat | Beskrivelse |
|---|---|---|---|
| 96.3 | Dørtrekk | * Mugg på alle dørtrekk | |

| Ref.Id | Opplysning | Resultat | Beskrivelse |
|---|---|---|---|
| 96.6 | Dørtrekk | Løst dørtrekk | Venstre fordør, Høyre fordør, Venstre bakdør, Høyre bakdør |

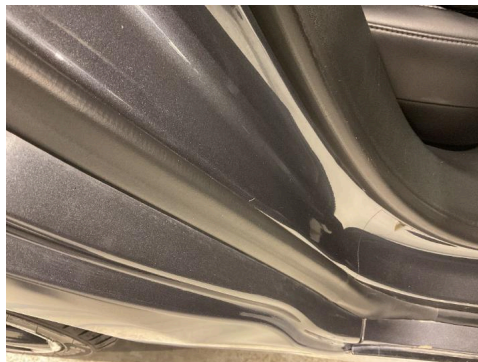
35. Døråpning

| Ref.Id | Repareres | Resultat | Beskrivelse |
|---|---|---|---|
| 97.1 | Døråpning | Sår eller skade: | Venstre bakdør, Høyre bakdør |

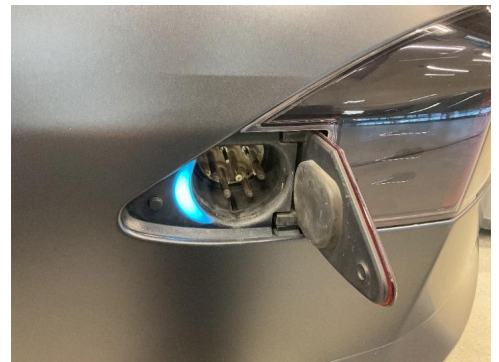
36. Ladekontakt elbil/hybrid

| Ref.Id | Repareres | Resultat | Beskrivelse |
|---|---|---|---|
| 61.1 | Ladekontakt elbil/hybrid | Ladekontakt på bilen er skadet | |

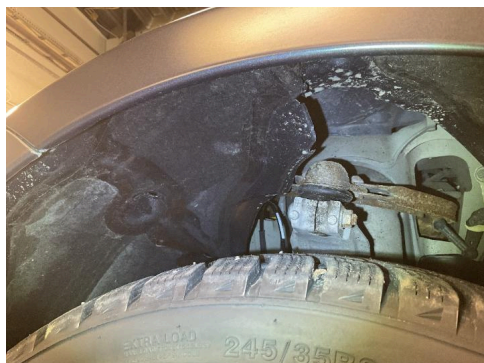
37. Underside

| Ref.Id | Opplysning | Resultat | Beskrivelse |
|---|---|---|---|
| 88.15 | Underside | * Innerskjerm montert feil VF | |
