**SUZUKI SX4 S-CROSS 120 HK AUTOMAT 4X4**
**TESTDATO: 18.07.2026**
**KODE: 2075309**

**PD49241**

NBF Tilstandsrapport er utarbeidet av Norges Bilbransjeforbund og Forbrukerrådet.

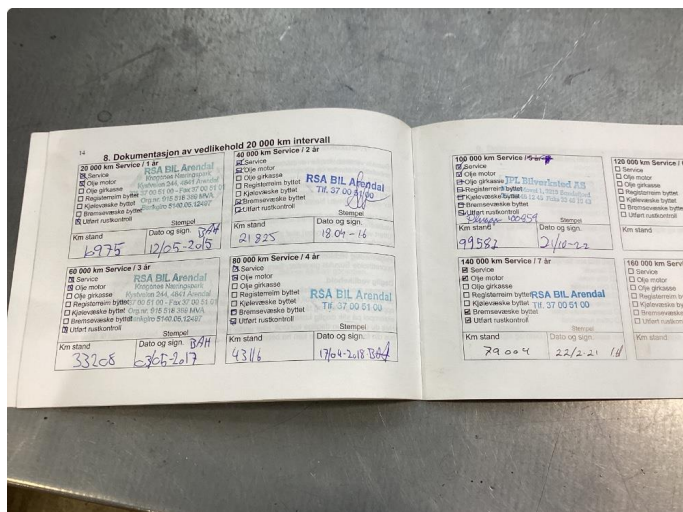
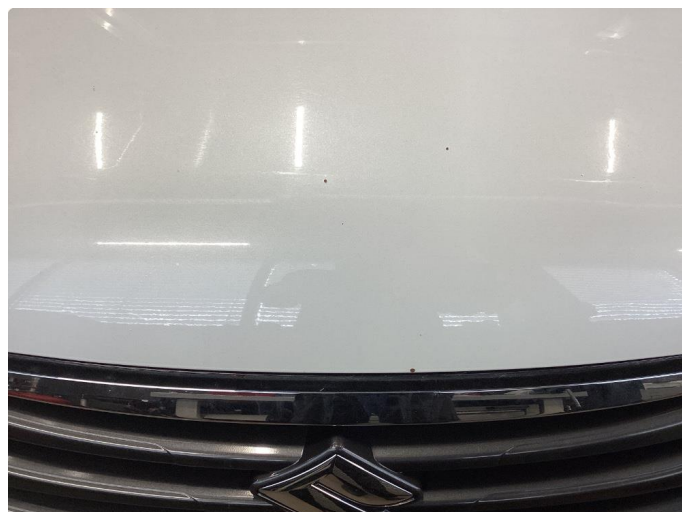
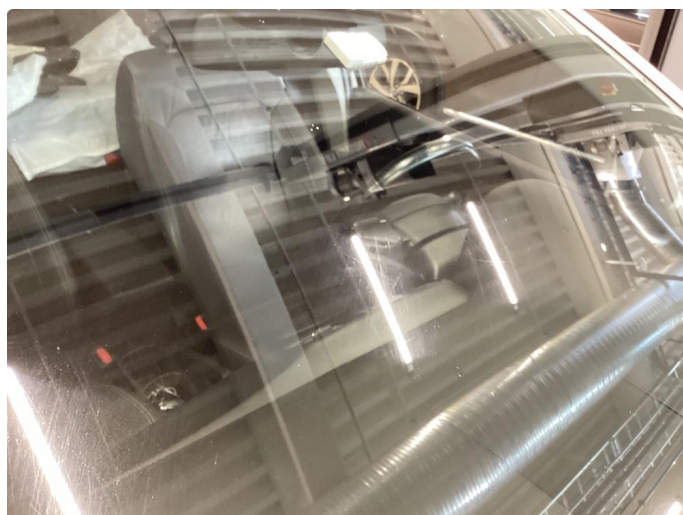
| Punkt | Beskrivelse | Plassering |
|---|---|---|
| 2.1 Panser | noe steinsprut | |
| 2.3 Bakluke | lakk flasser | |
| 2.4 Støtfanger | Bruksmerker | |
| 2.5 Frontvindu | noe steinsprut | |
