# NAF Bruktbiltest

**Testdato**  
26.03.2026

| Modell | LAND CRUISER (150 SERIES) | Motoreffekt | 150 kW |
| Registreringsnr. | BU33905 | Drivstofftype | Diesel |

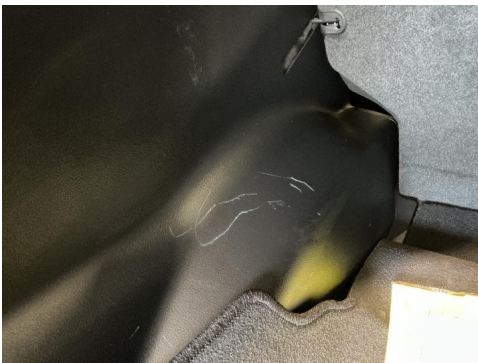
28. Lasterom

| Ref.Id | Repareres | Resultat | Beskrivelse |
|---|---|---|---|
| 3.13 | Nøkler / Utstyr | * Bilen er registrert som varebil.<br>Bakseter er montert og skillevegg fjernet.<br>Må tilbakestilles/bygges til varebil. | |

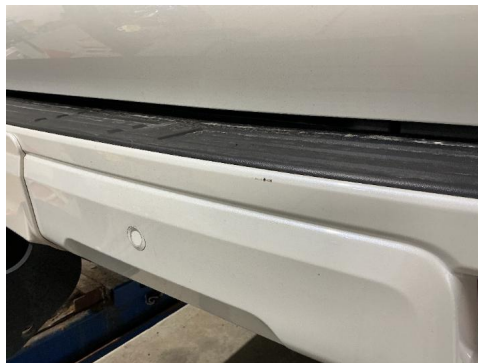
| Ref.Id | Repareres | Resultat | Beskrivelse |
|---|---|---|---|
| 86.14 | Lakk / karosseri utvendig | Steinsprut/lakksår | Støtfanger foran, Støtfanger bak |

**R** 29. Støtfanger bak

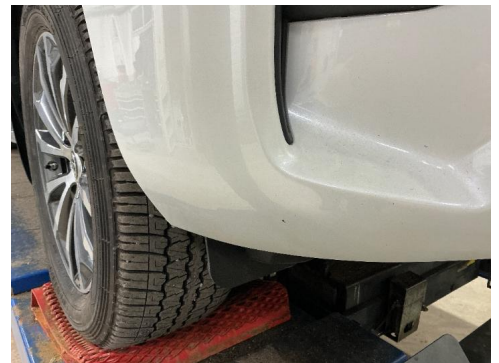
**R** 30. Støtfanger foran

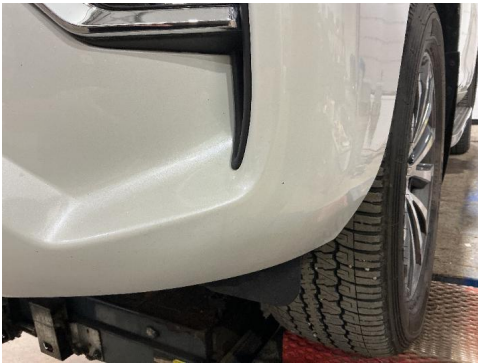
31. Støtfanger foran
