# NAF Bruktbiltest

**Testdato**  
02.06.2026

| <b>Modell</b> | Transit Custom | <b>Motoreffekt</b> | 160 kW |
| <b>Registreringsnr.</b> | EP23733 | <b>Drivstofftype</b> | Elektrisk |

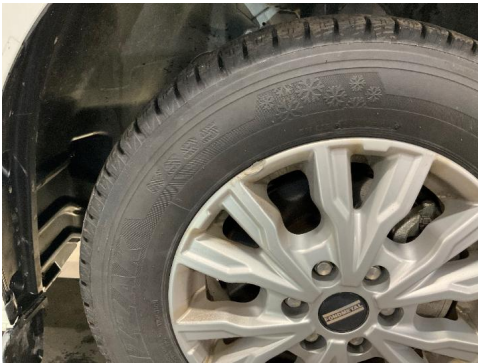
19. Felg

| Ref.Id | Repareres | Resultat | Beskrivelse |
|---|---|---|---|
| 66.3 | Felg | Skadet felg: | Høyre foran |

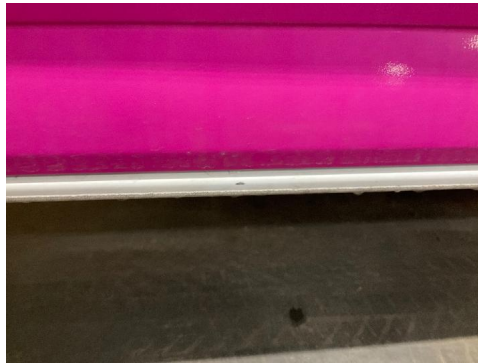
**R** 20. Høyre kanal

| Ref.Id | Repareres | Resultat | Beskrivelse |
|---|---|---|---|
| 86.14 | Lakk / karosseri utvendig | Steinsprut/lakksår | Høyre sidekanal |
