# NAF Bruktbiltest

| Modell | Model S | Motoreffekt | - kW |
| Registreringsnr. | EL86448 | Drivstofftype | Elektrisk |

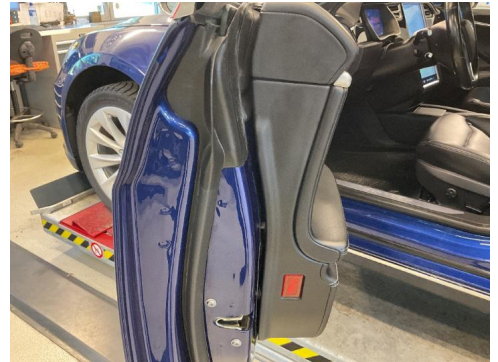
27. Dørtrekk

| Ref.Id | Opplysning | Resultat | Beskrivelse |
|---|---|---|---|
| 96.6 | Dørtrekk | Løst dørtrekk | Venstre fordør |

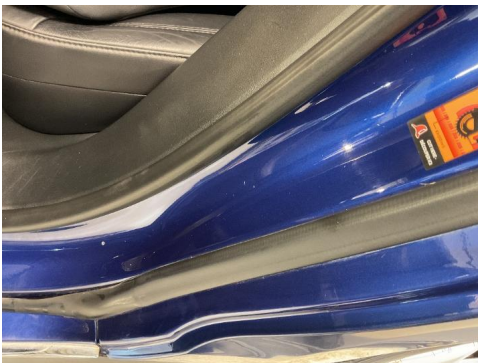
28. Døråpning

| Ref.Id | Repareres | Resultat | Beskrivelse |
|---|---|---|---|
| 97.1 | Døråpning | Sår eller skade: | Venstre bakdør |

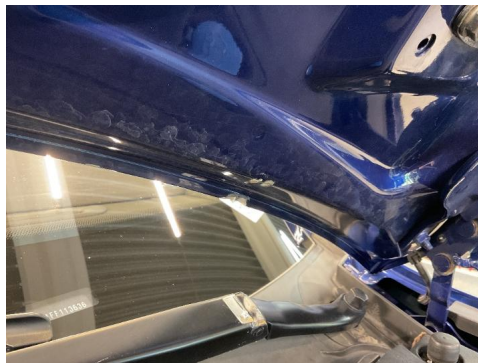
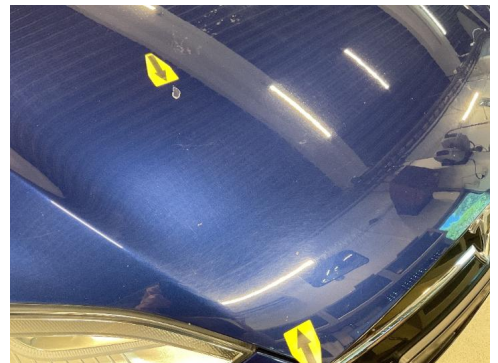
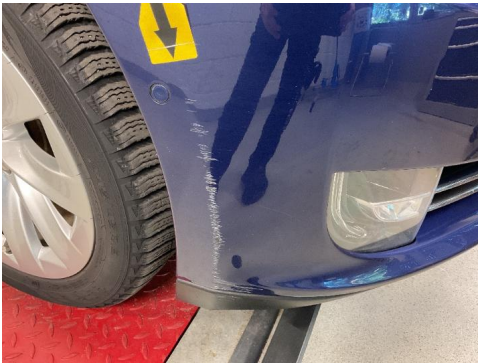
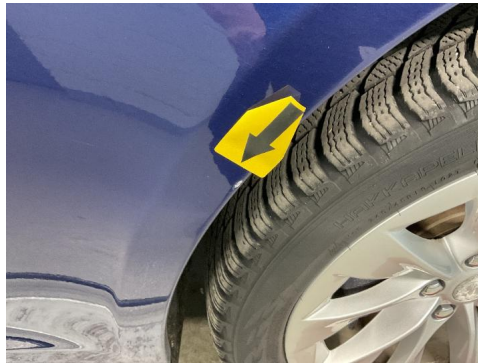
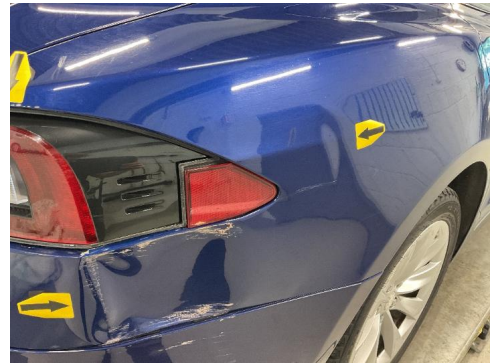
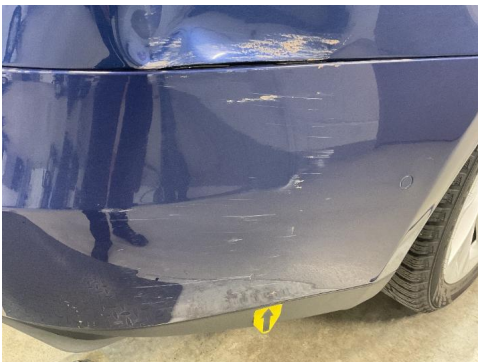
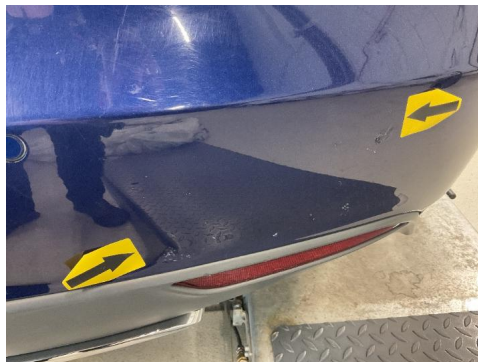
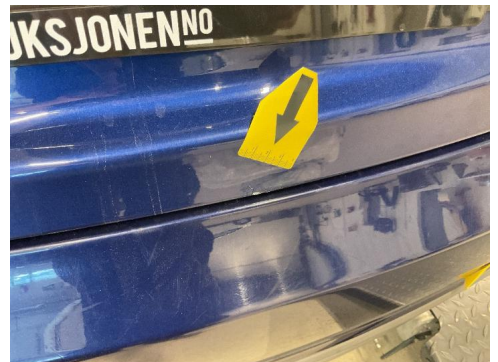
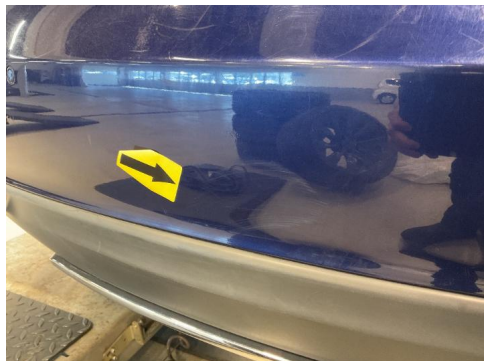
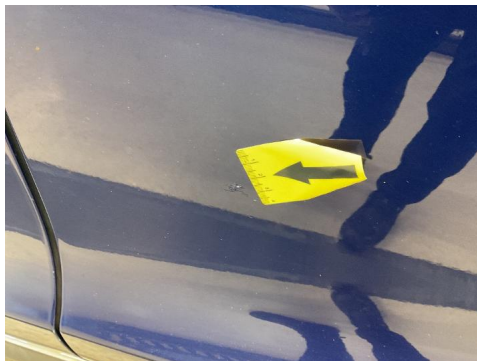
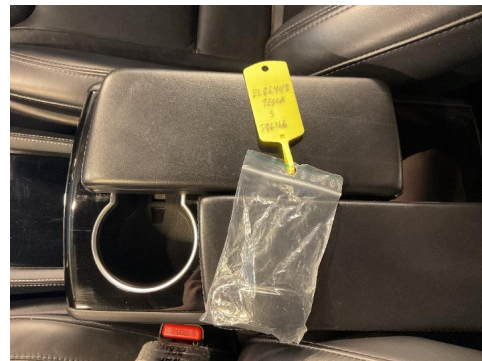
| Ref.Id | Repareres | Resultat | Beskrivelse |
|---|---|---|---|
| 86.1 | Lakk / karosseri utvendig | Skadet: | Støtfanger foran, Høyre baksjerm, Støtfanger bak |
| 86.2 | | Lakkriper: | Høyre forskjerm, Støtfanger foran |
| 86.3 | | Lakkblærer | Bakluke |

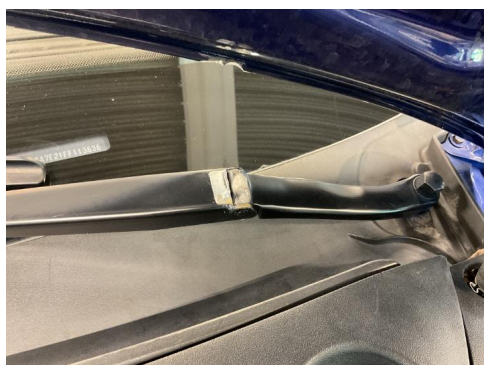
40. Vindusvisker, spyler (foran/bak)

| Ref.Id | Repareres | Resultat | Beskrivelse |
|---|---|---|---|
| 51.1 | Vindusvisker, spyler (foran/ bak) | Dårlig fjærbelastning på visker: | |
