HONDA HR-V FORHJULSDRIFT

PR64164

CHASSISNR: JHMRV5880NS215980

NBF Tilstandsrapport er utarbeidet av Norges Bilbransjeforbund og Forbrukerrådet.

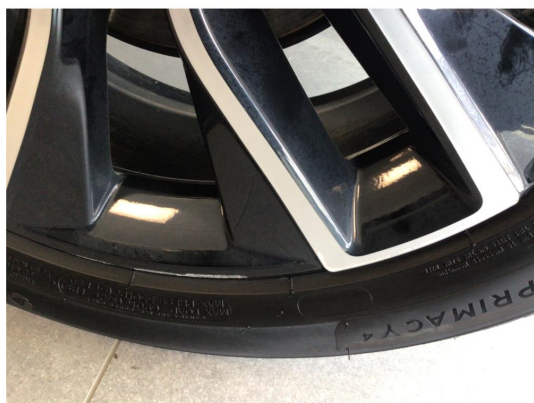
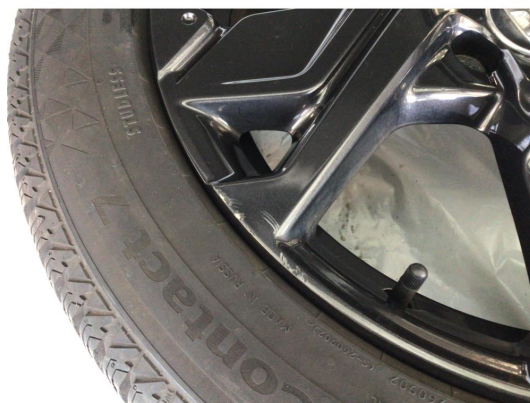
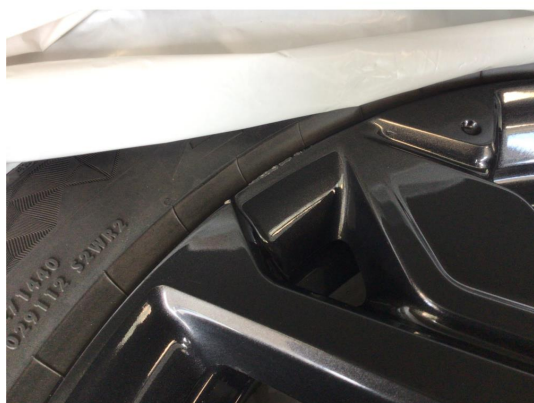
| Punkt | Beskrivelse | Plassering |
|---|---|---|
| 1.1 Dekk/Felger | Kantkjørt en sommerfelg og en vinterfelg | |

1.1 Kantkjørt en sommerfelg og en vinterfelg

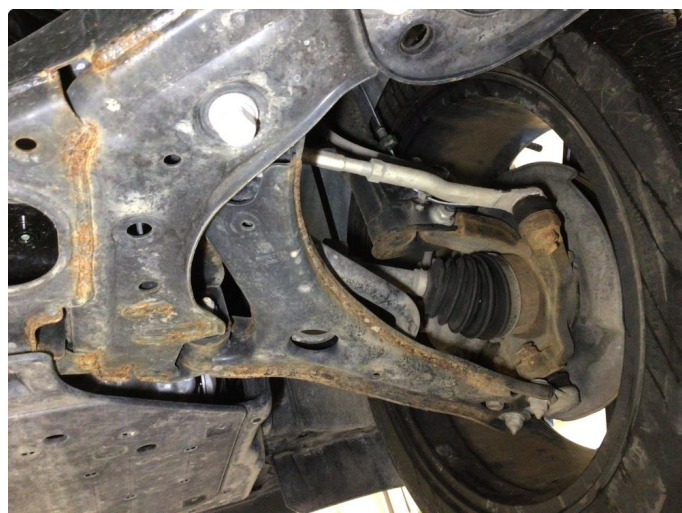
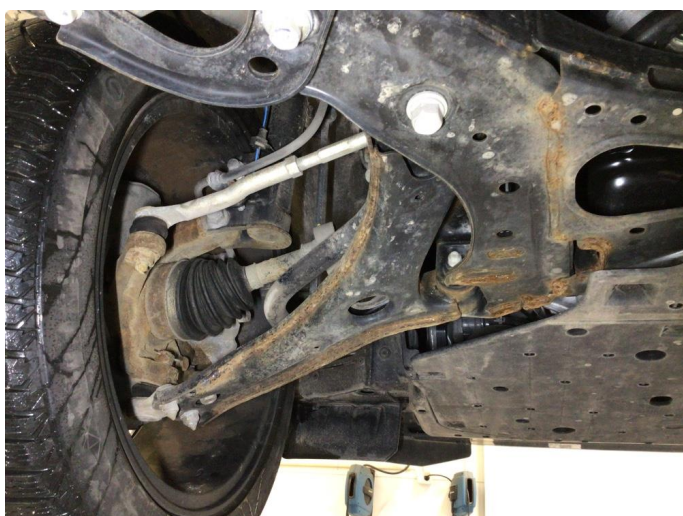
| Punkt | Beskrivelse | Plassering |
|---|---|---|
| 2.1 Forstilling | Overflaterust i forstilling, ingen tiltak kreves | |

2.1 Overflaterust i forstilling, ingen tiltak kreves
