# NAF Verdivurdering

| Bilmerke | Tesla | Motorstørrelse | - cm <sup>3</sup> |
| Modell | Model X | Motoreffekt | 193 kW |
| Registreringsnr. | EK49783 | Drivstofftype | Elektrisk |

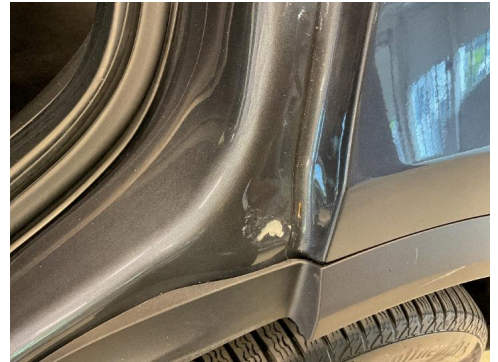
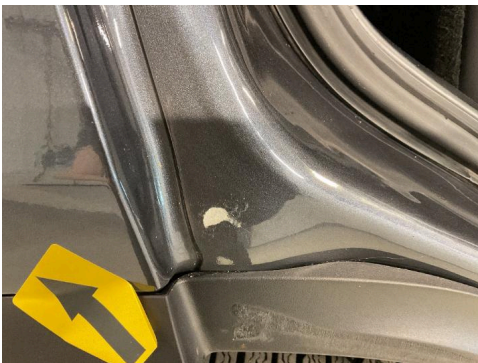
| Ref.Id | Repareres | Resultat | Beskrivelse |
|---|---|---|---|
| 104.12 | Døråpning | Ripe ned til grunnmaterialet, VB | Lakkere |
| 104.13 | | Ripe ned til grunnmaterialet, HB | Lakkere |

27. Døråpning

28. Døråpning

| Punkt og beskrivelse | Pris eks. mva |
|---|---|
| Døråpning, Ripe ned til grunnmaterialet, VB, Lakkere | 900,- |
| Ripe ned til grunnmaterialet, HB, Lakkere | 900,- |

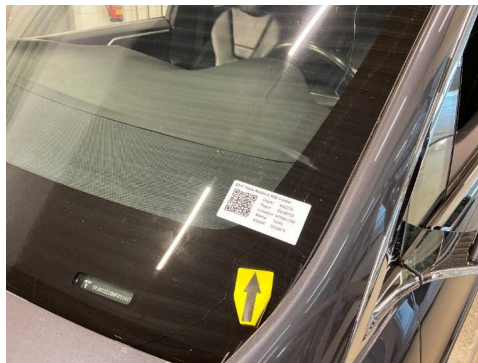
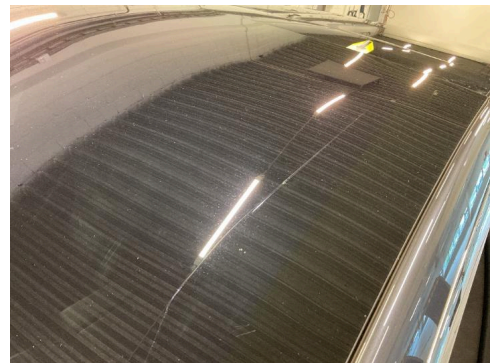
| Ref.Id | Repareres | Resultat | Beskrivelse |
|---|---|---|---|
| 62.4 | Frontrute | Sprekk i frontrute: <ul style="list-style-type: none"><li>• Reparasjonsmetode:Skift</li></ul> | |

29. Frontrute

30. Frontrute

| Punkt og beskrivelse | Pris eks. mva |
|---|---|
| Frontrute, Sprekk i frontrute: , <ul style="list-style-type: none"><li>• Reparasjonsmetode:, Skift ,</li></ul> | 30 000,- |

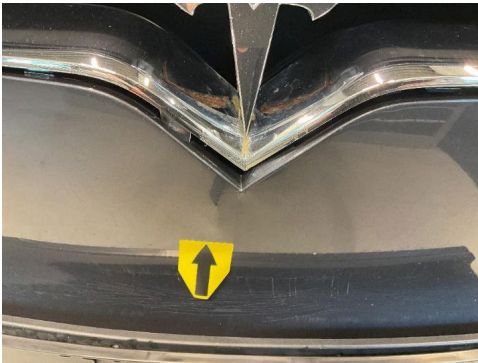
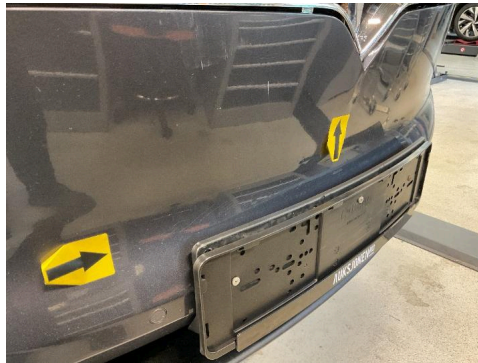
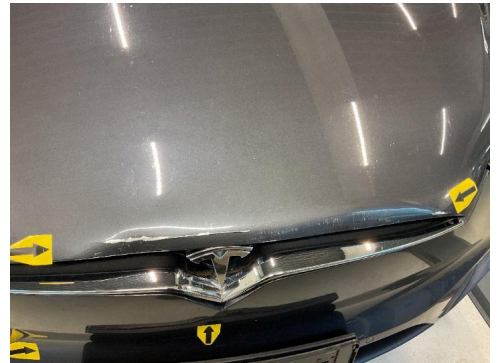
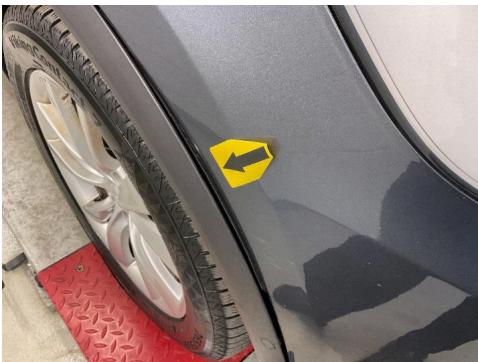
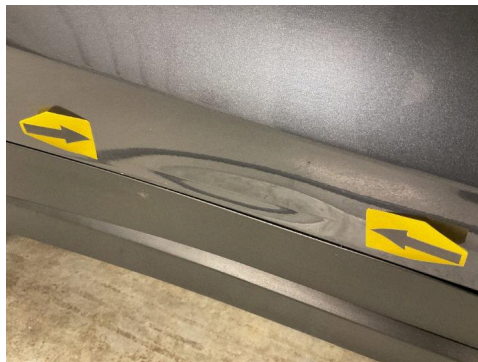
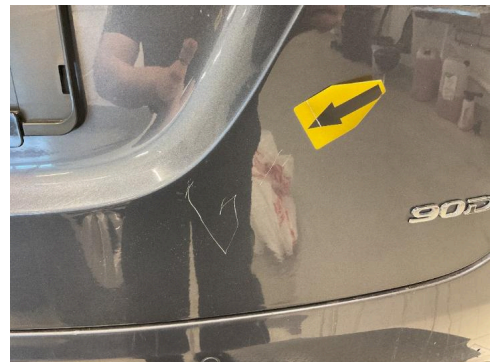
31. Lakk / karosseri utvendig

32. Lakk / karosseri utvendig

33. Lakk / karosseri utvendig

34. Lakk / karosseri utvendig

35. Lakk / karosseri utvendig

36. Lakk / karosseri utvendig

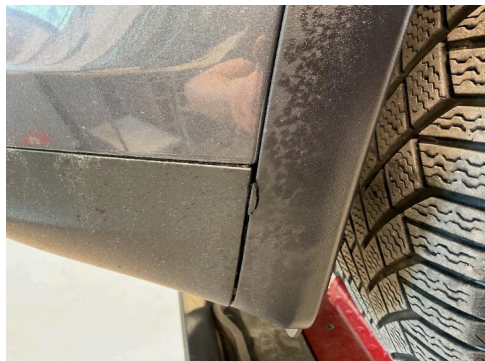
37. Lakk / karosseri utvendig
