## BD96267 - 2016 Peugeot 308 1.2 L Kombi (5-dørs)

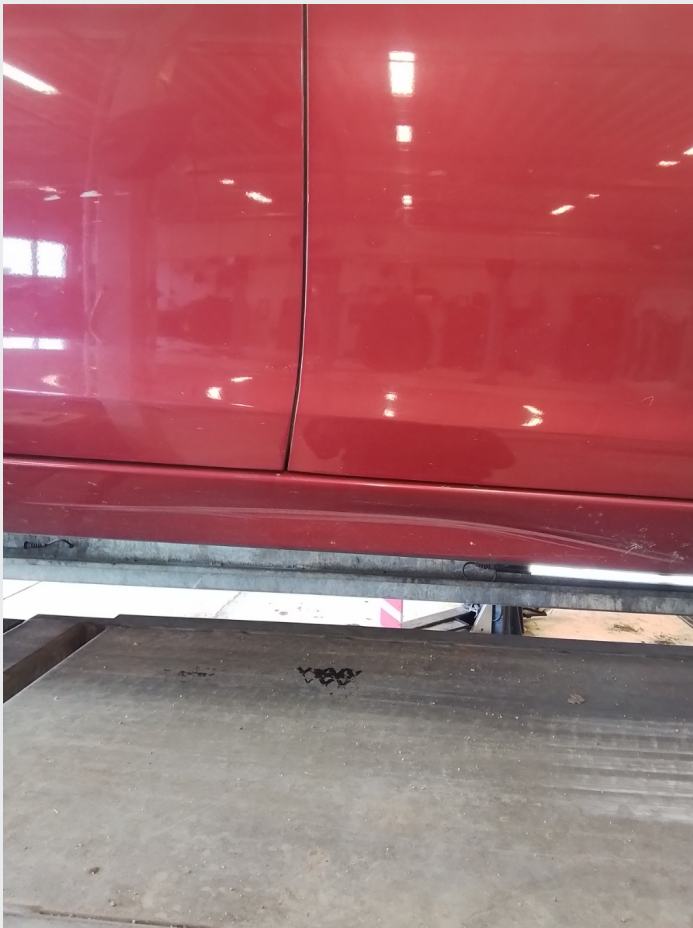
- 2.1 Eksteriør - Lakk - Lakk ser solbleket/slitt ut flere plasser
- 2.1 Eksteriør - Lakk - .
- 2.4 Eksteriør - Kanaler - Bulk og riper hs
- 2.5 Eksteriør - Dører/bakluke - Skrapemerke på dør hb
- 2.5 Eksteriør - Dører/bakluke - Dørstopper førerdør har ulyd
- 2.7 Eksteriør - Skjermer - Skrapemerker bh og hf

2.4 Bulk og riper hs
