# NAF Bruktbiltest

**Testdato**  
24.07.2026

| Modell | JUMPY | Motoreffekt | 100 kW |
| Registreringsnr. | ED84906 | Drivstofftype | Elektrisk |

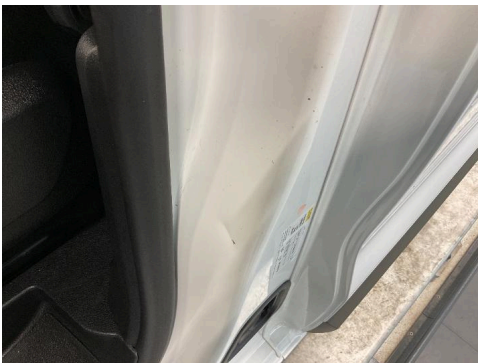
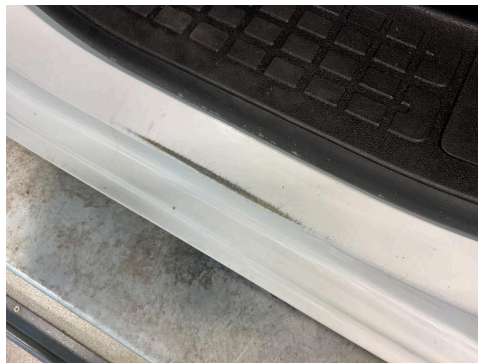
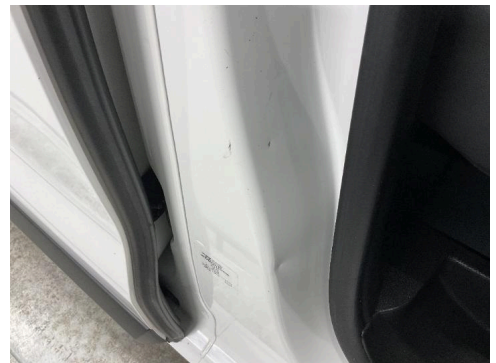
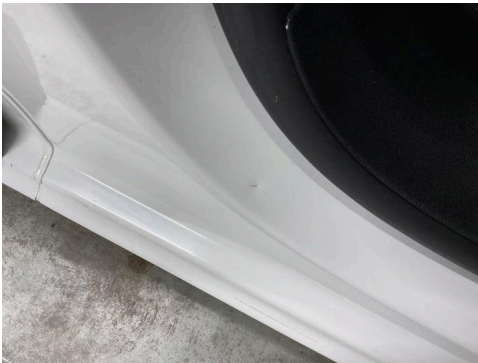
| Ref.Id | Repareres | Resultat | Beskrivelse |
|---|---|---|---|
| 97.1 | Døråpning | Sår eller skade: | Høyre fordør, Venstre fordør |

28. Døråpning

29. Døråpning

30. Døråpning

31. Døråpning

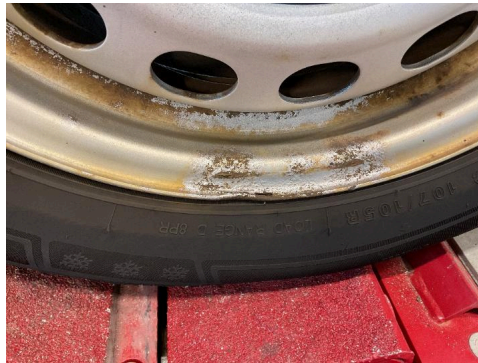
32. Felg

| Ref.Id | Repareres | Resultat | Beskrivelse |
|---|---|---|---|
| 66.3 | Felg | Skadet felg: | Venstre foran |

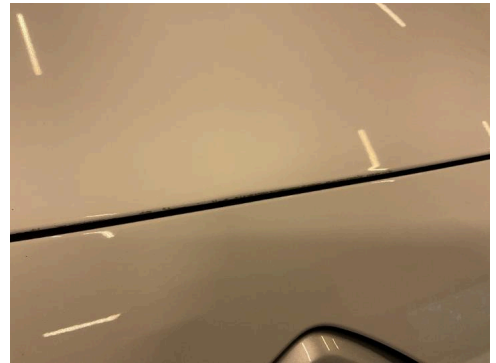
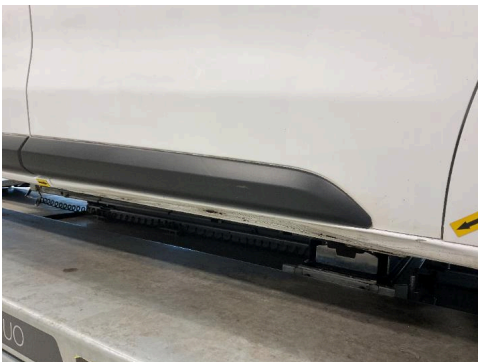
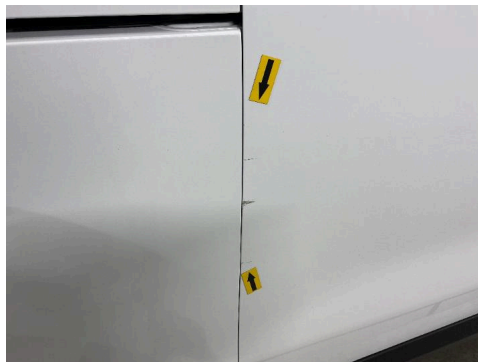
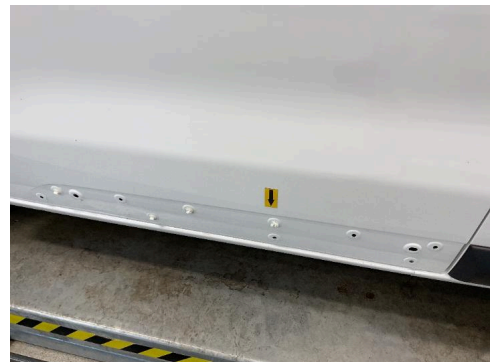
| Ref.Id | Repareres | Resultat | Beskrivelse |
|---|---|---|---|
| 86.1 | Lakk / karosseri utvendig | Skadet: | Høyre sidekanal |
| 86.2 | | Lakkriper: | Høyre bakdør |
| 86.4 | | Pyntelist løs, skadet eller mangler: | Venstre fordør |
| 86.14 | | Steinsprut/lakksår | Panser |

| Ref.Id | Opplysning | Resultat | Beskrivelse |
|---|---|---|---|
| 86.25 | | Lakkriper: | Høyre bakskjerm |

33. Lakk / karosseri utvendig

34. Lakk / karosseri utvendig

35. Lakk / karosseri utvendig

36. Lakk / karosseri utvendig
