# NAF Bruktbiltest

**Testdato**  
12.06.2026

| Modell | JUMPY ou DISPATCH | Motoreffekt | 90 kW |
| Registreringsnr. | BE17636 | Drivstofftype | Diesel |

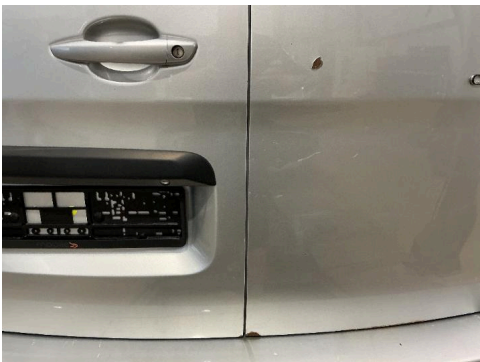
22. Bakluke

| Ref.Id | Repareres | Resultat | Beskrivelse |
|---|---|---|---|
| 86.12 | | Rustangrep: | Bakluke |

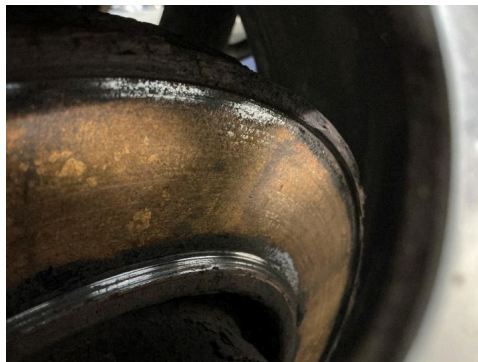
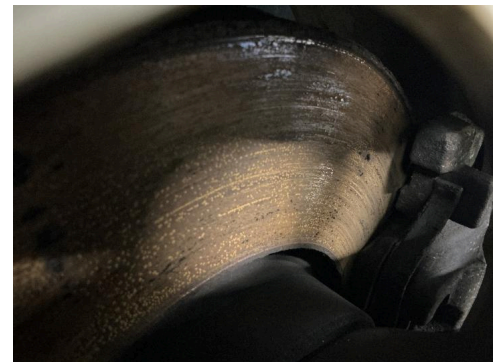
**R** 23. Bremseskiver

| Ref.Id | Repareres | Resultat | Beskrivelse |
|---|---|---|---|
| 6.8 | Bremseskiver | Slitt bremseskive: | Venstre foran, Høyre foran, Venstre bak, Høyre bak |

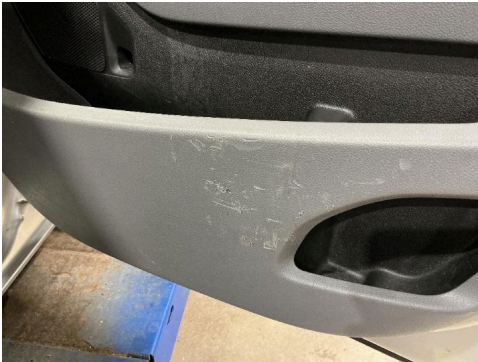
25. Dørtrekk

| Ref.Id | Repareres | Resultat | Beskrivelse |
|---|---|---|---|
| 96.1 | Dørtrekk | Hull/rift/flenge i dørtrekk: | Høyre fordør |

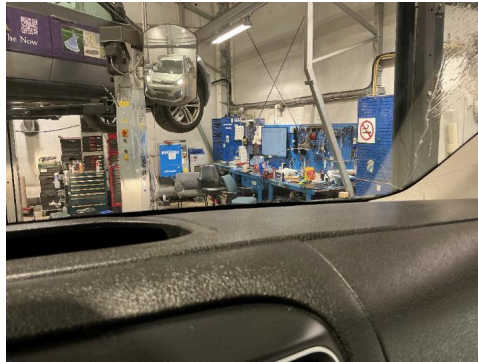
**R** 26. Frontrute

| Ref.Id | Repareres | Resultat | Beskrivelse |
|---|---|---|---|
| 81.4 | Frontrute | Sprekk i frontrute: <ul style="list-style-type: none"><li>• Reparasjonsmetode:Skift</li></ul> | |

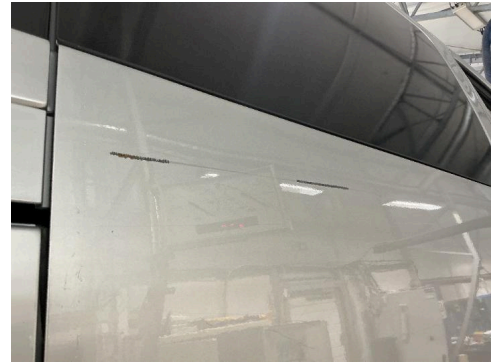
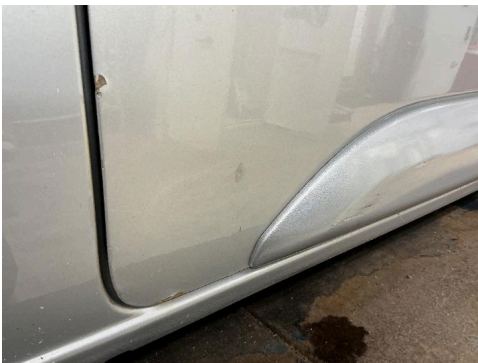
**R** 27. Høyre bakdør

| Ref.Id | Repareres | Resultat | Beskrivelse |
|---|---|---|---|
| 86.2 | | Lakkriper: | Høyre forskjerm, Bakluke, Venstre fordør, Høyre fordør, Venstre bakdør, Høyre bakdør, Støtfanger bak |
| 86.15 | | Lakkslipp/flassing | Venstre forskjerm, Høyre forskjerm, Høyre bakdør |

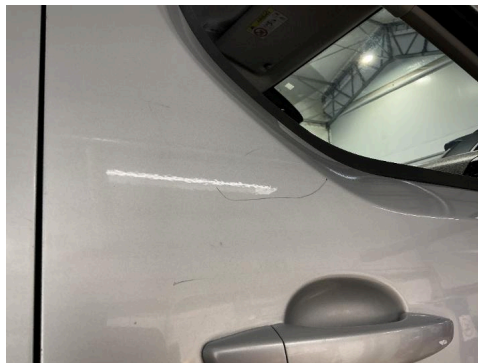
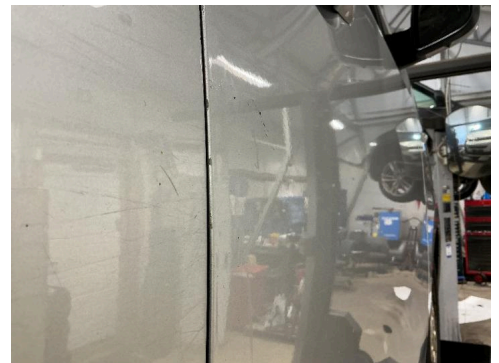
**R** 29. Høyre fordør

| Ref.Id | Repareres | Resultat | Beskrivelse |
|---|---|---|---|
| 86.5 | | Bulk (er): | Høyre sidekanal, Bakluke, Venstre fordør, Høyre fordør, Venstre bakdør |

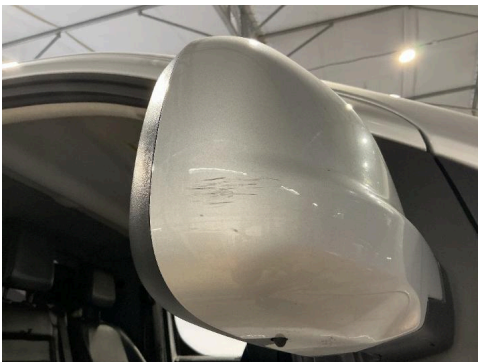
34. Høyre speil

| Ref.Id | Repareres | Resultat | Beskrivelse |
|---|---|---|---|
| 87.9 | Utvendig speil | Ripe i speilhus: | Høyre |

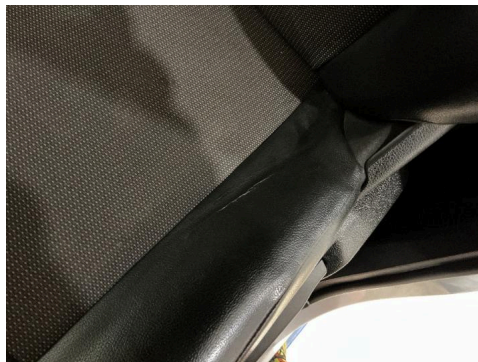
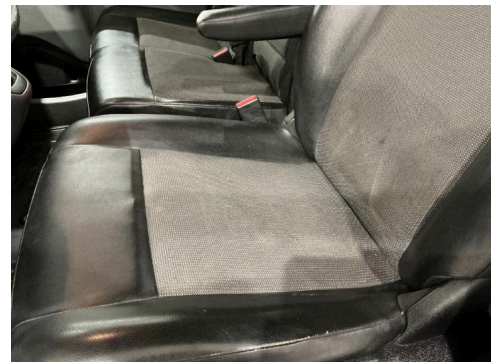
**R** 35. Seter

| Ref.Id | Repareres | Resultat | Beskrivelse |
|---|---|---|---|
| 98.2 | Seter | Misfarget/skittent: | |
| 98.3 | | Hull/rift gjennom setetrekk: | Venstre foran |

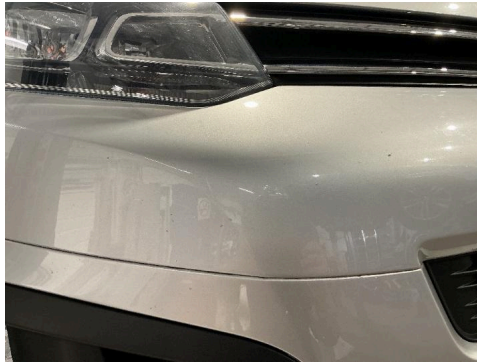
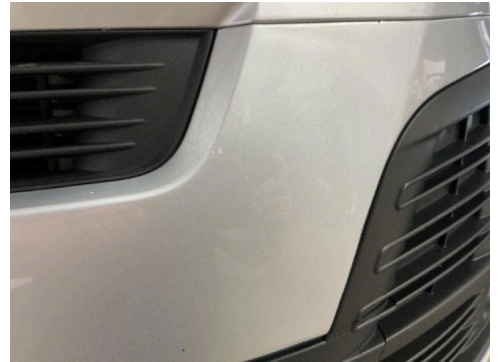
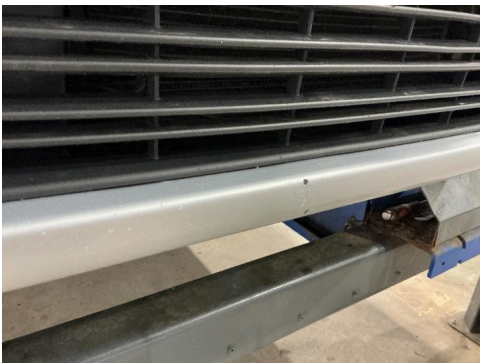
**R** 38. Støtfanger foran

| Ref.Id | Repareres | Resultat | Beskrivelse |
|---|---|---|---|
| 86.14 | | Steinsprut/lakksår | Støtfanger foran, Panser, Tak |

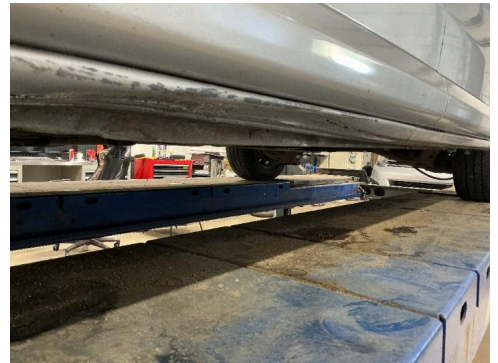
**R** 45. Venstre kanal

| Ref.Id | Repareres | Resultat | Beskrivelse |
|---|---|---|---|
| 86.1 | Lakk / karosseri utvendig | Skadet: | Venstre sidekanal |
